# MILJØUNDERSØGELSER PÅ DISKO OG NUUSSUAQ, VESTGRØNLAND, AUGUST 2015

Teknisk rapport fra DCE – Nationalt Center for Miljø og Energi

nr. 90

2016

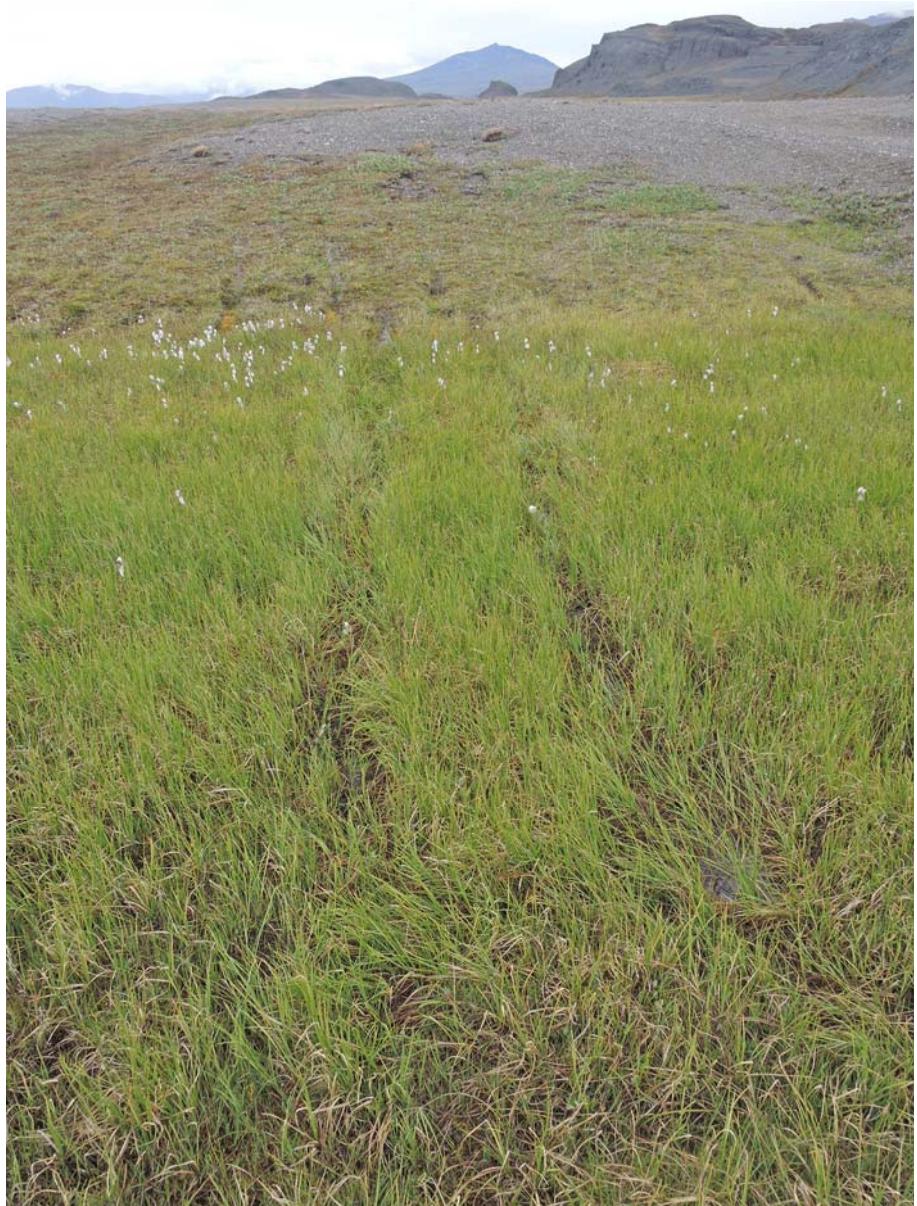
**Figur 4.** Spor fra ATV afsat i 1996 i fugtigt område nær skade nr. 2. 4. august 2015.

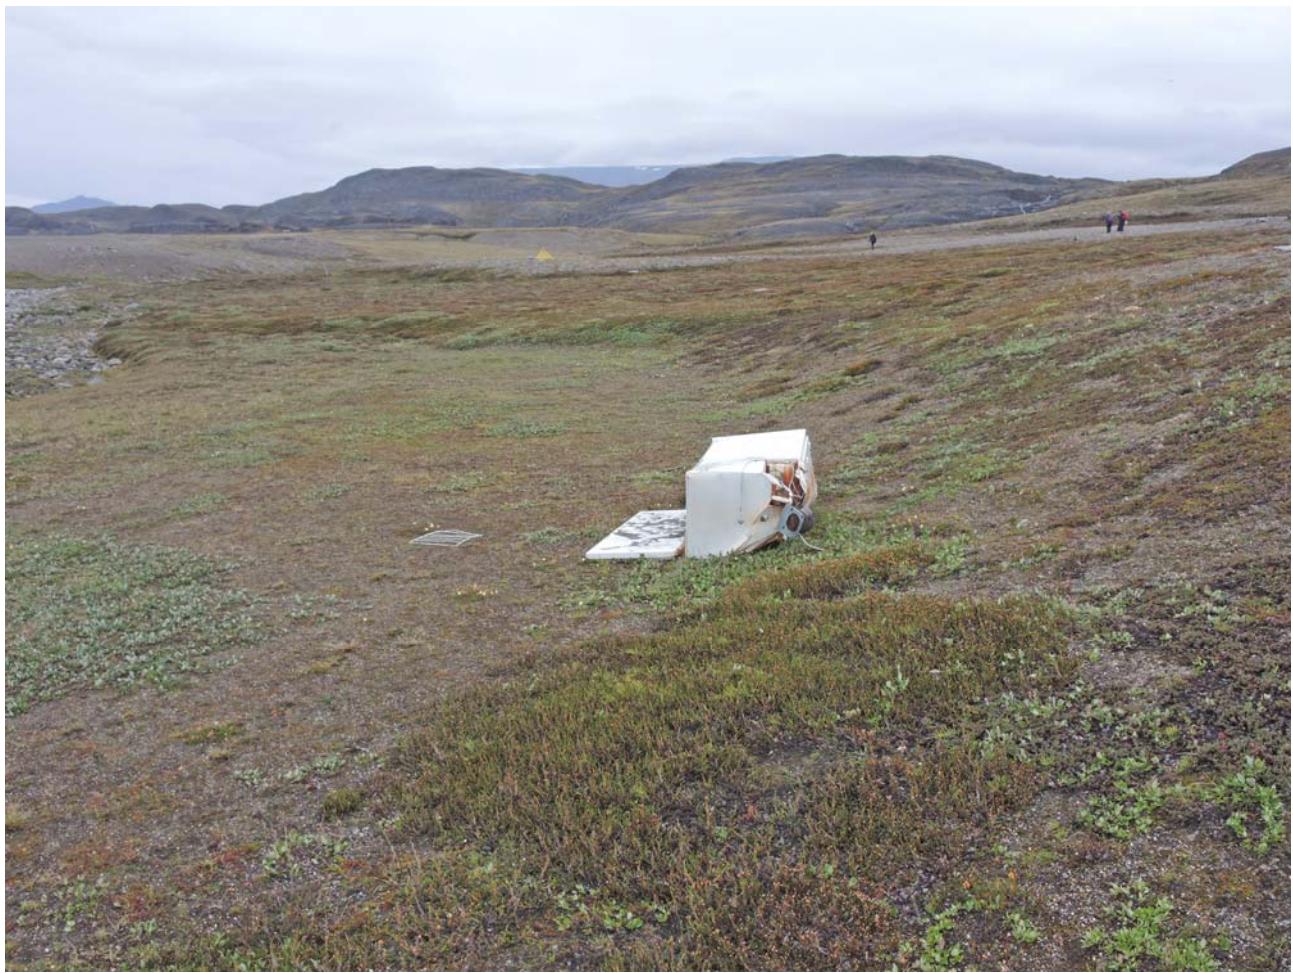
**Figur 7.** Den i 2007 tabte fryser er stadig ikke fjernet i 2015.

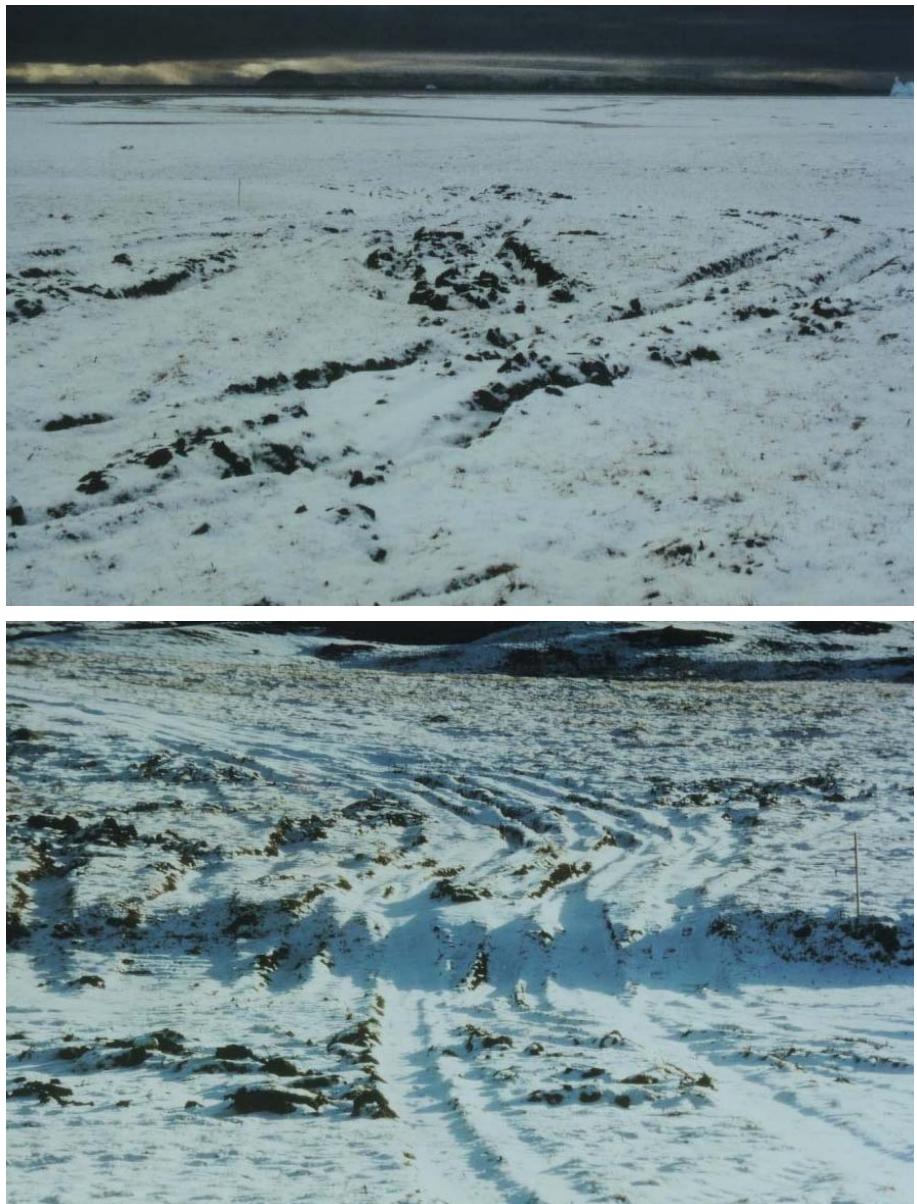
**Figur 1 (to fotos).** Skade nr. 1,  
september 1998.

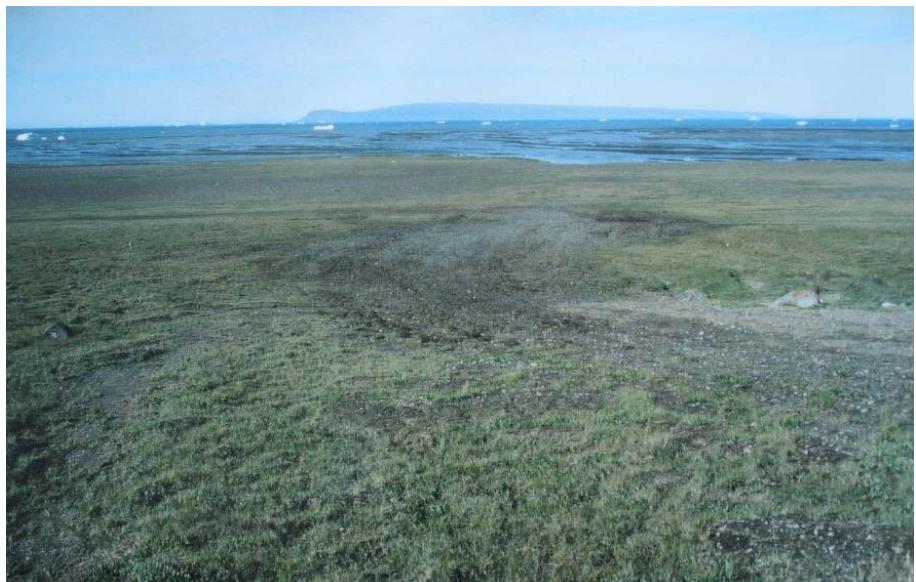
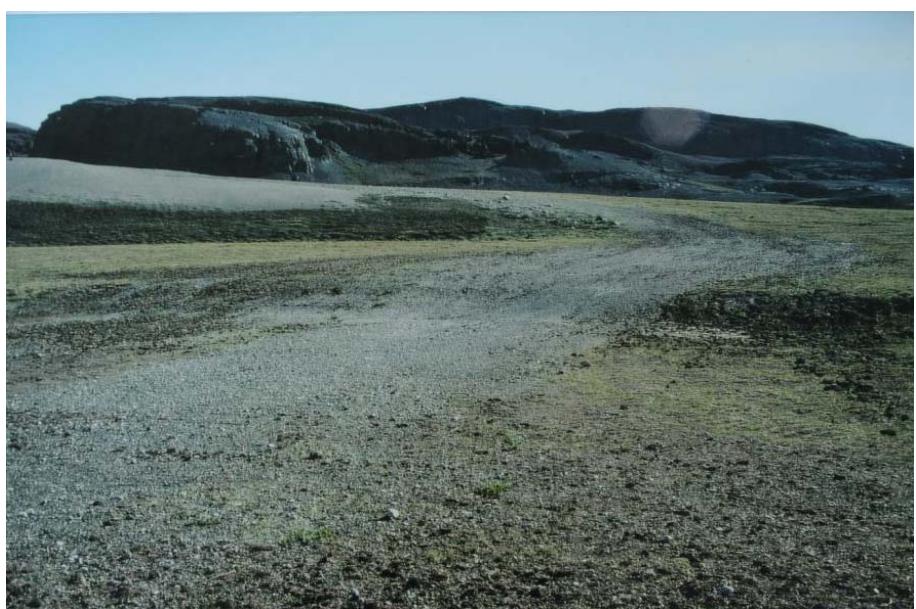
**Figur 2 (to fotos).** Skade nr. 1, 15. juli 1998. Alle ujævnheder er planeret, og der er fyldt grus i fordybninger.

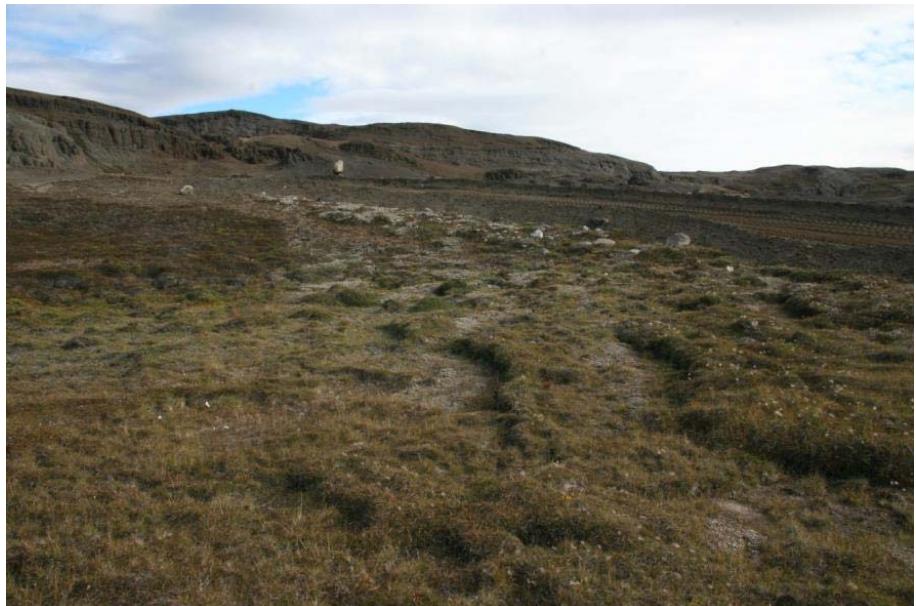
**Figur 3.** Vegetationsskade nr. 1, 23. august 2007. GrønArctics oprindelige spor er dækket af Green Minings helt friske spor, men nogle gamle hjulspor ses ved siden af. Disse ses ikke på de ovenstående billeder.

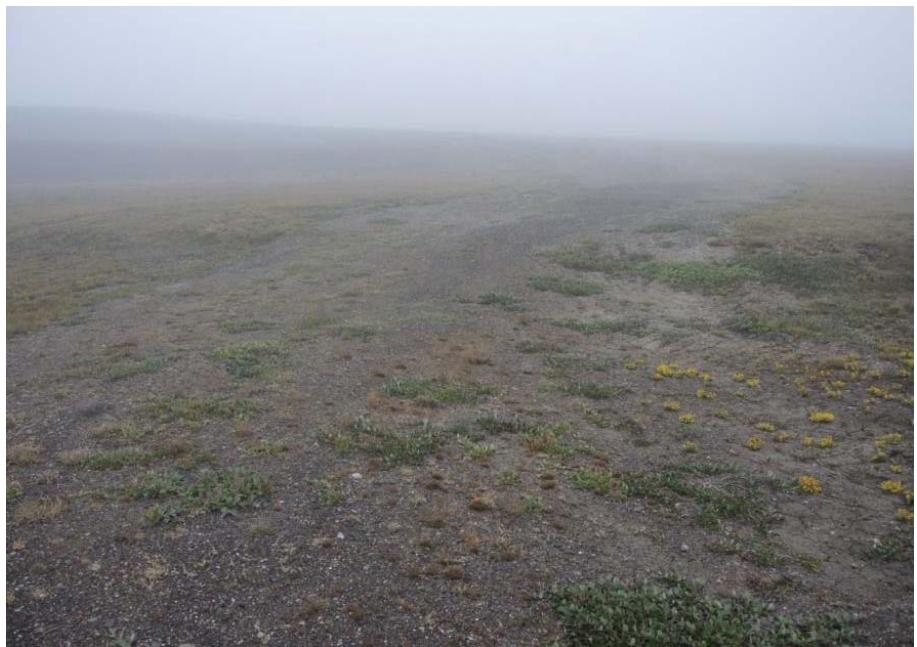
**Figur 4.** Skade nr. 1, 4. august 2015. Vegetation er under indvandring.

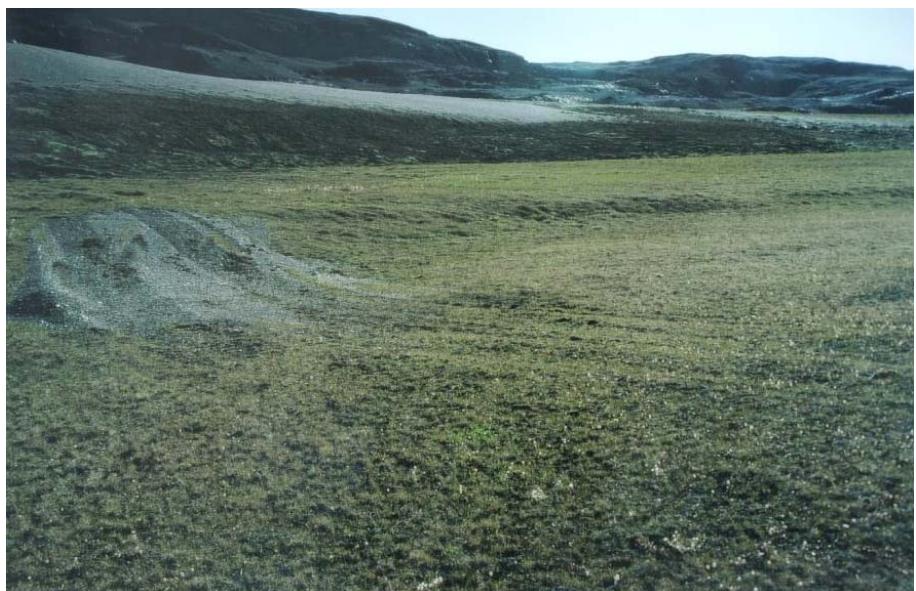
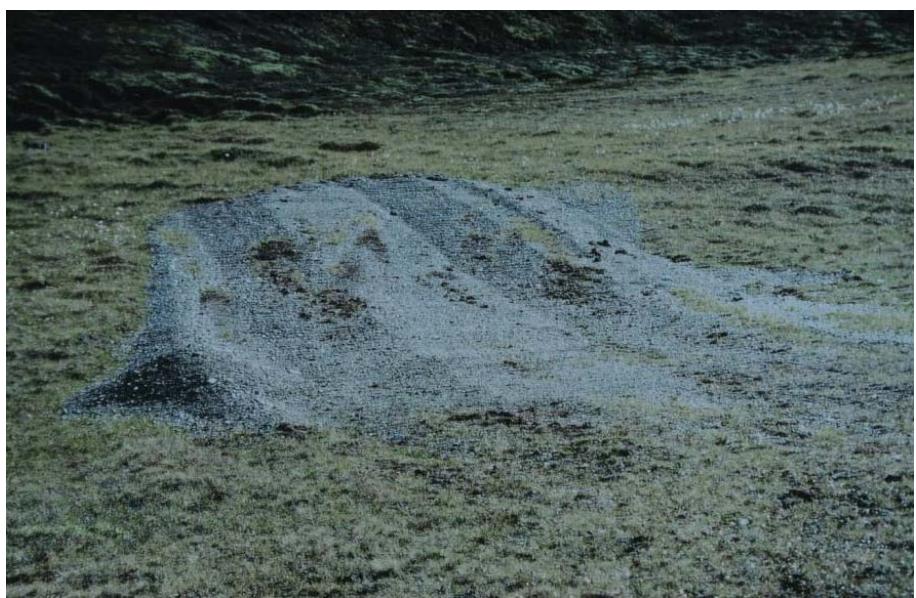
**Figur 6 (to fotos).** Skade nr. 2, 15. juli 1998. Der er fyldt grus i de dybe spor og derpå jævnet no-genlunde ud.

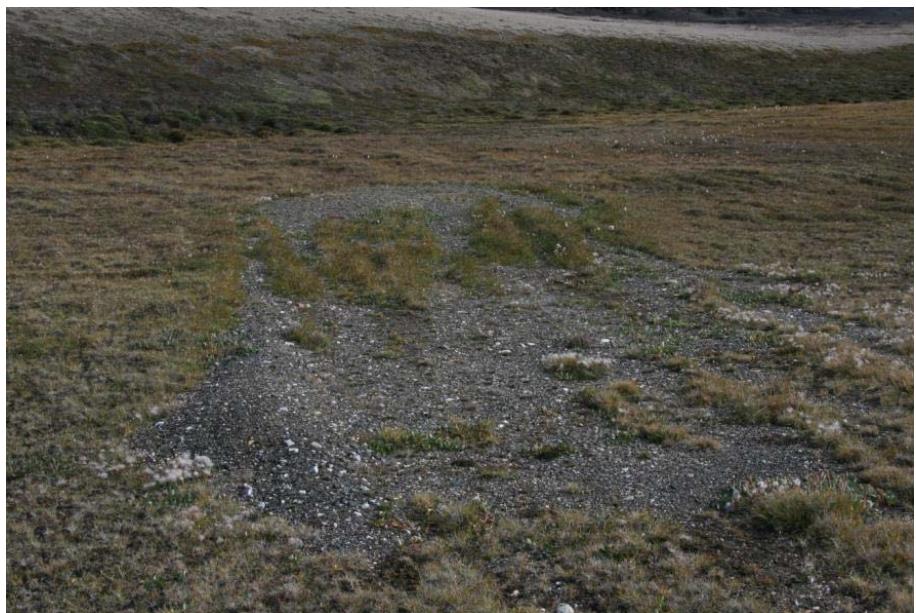
**Figur 7.** Skade nr. 2, 23. august 2007. Vegetationen vandrer langsomt ind.

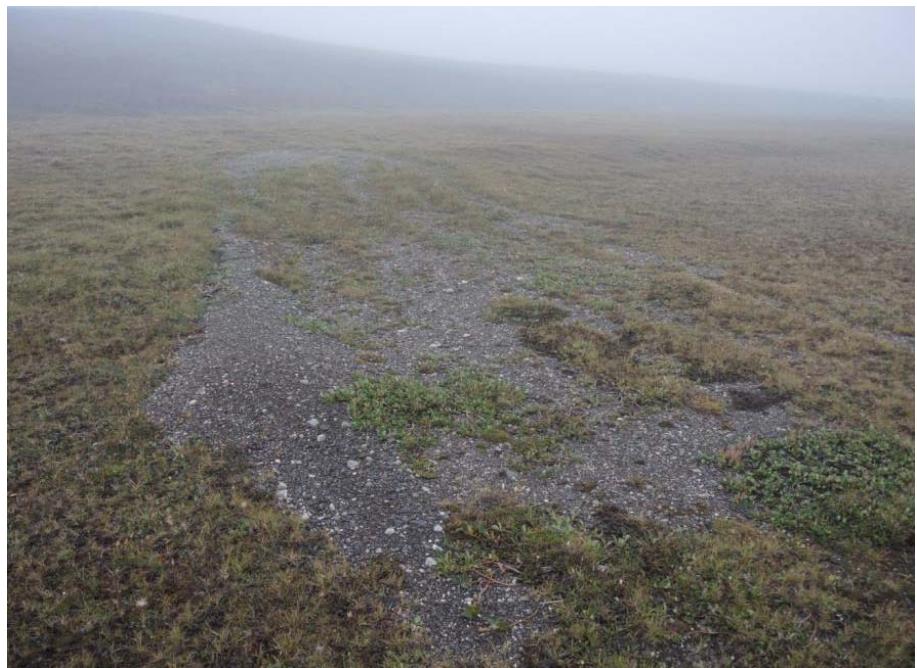
**Figur 8.** Skade nr. 2, 4. august 2015. Vegetationen fortsætter indvandringen.

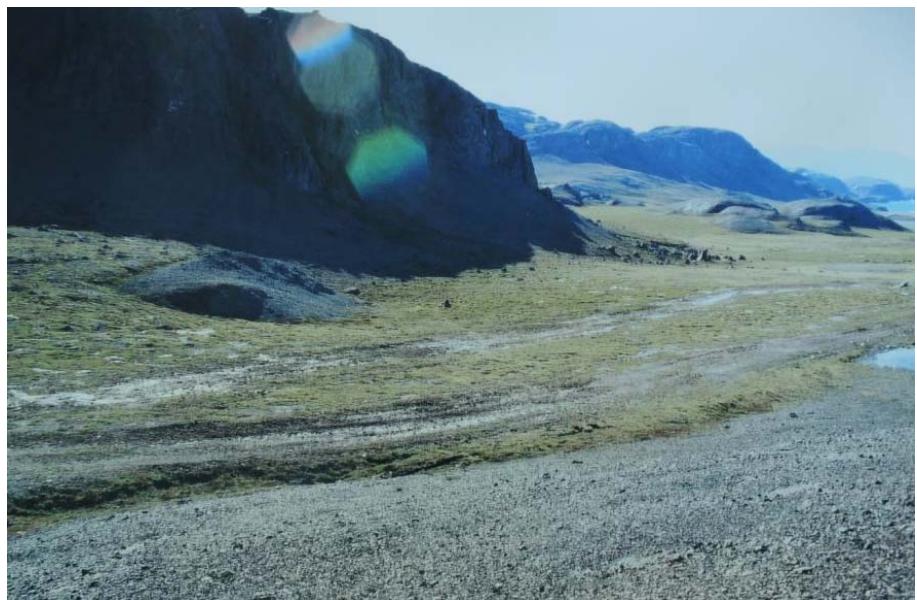
**Figur 11.** Skade nr. 3, 15. juli 1998. De dybe hjulspor er fyldt op med grus og overfladen er nogenlunde planeret.

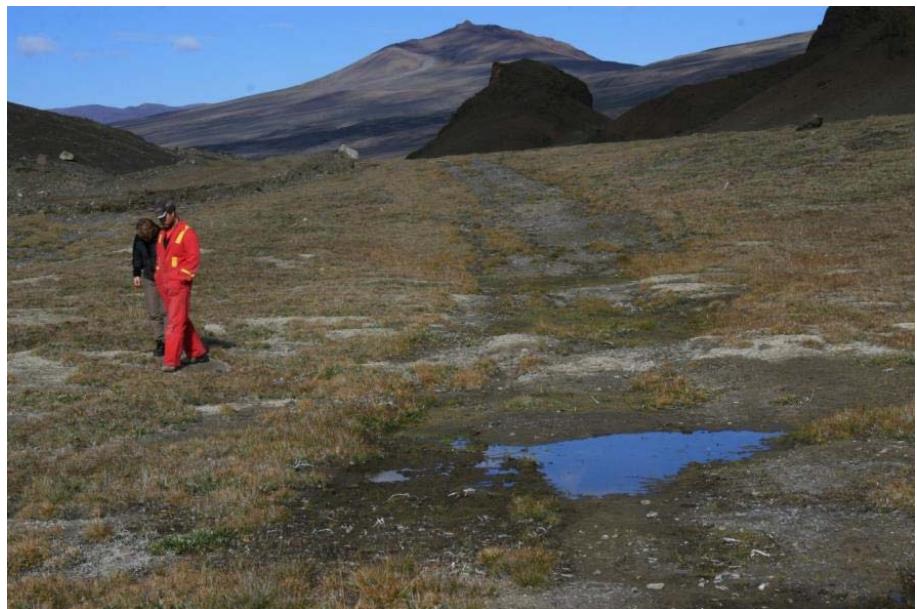
**Figur 14.** Skade nr. 3, 23. august 2007. Langsom indvandring af planter.

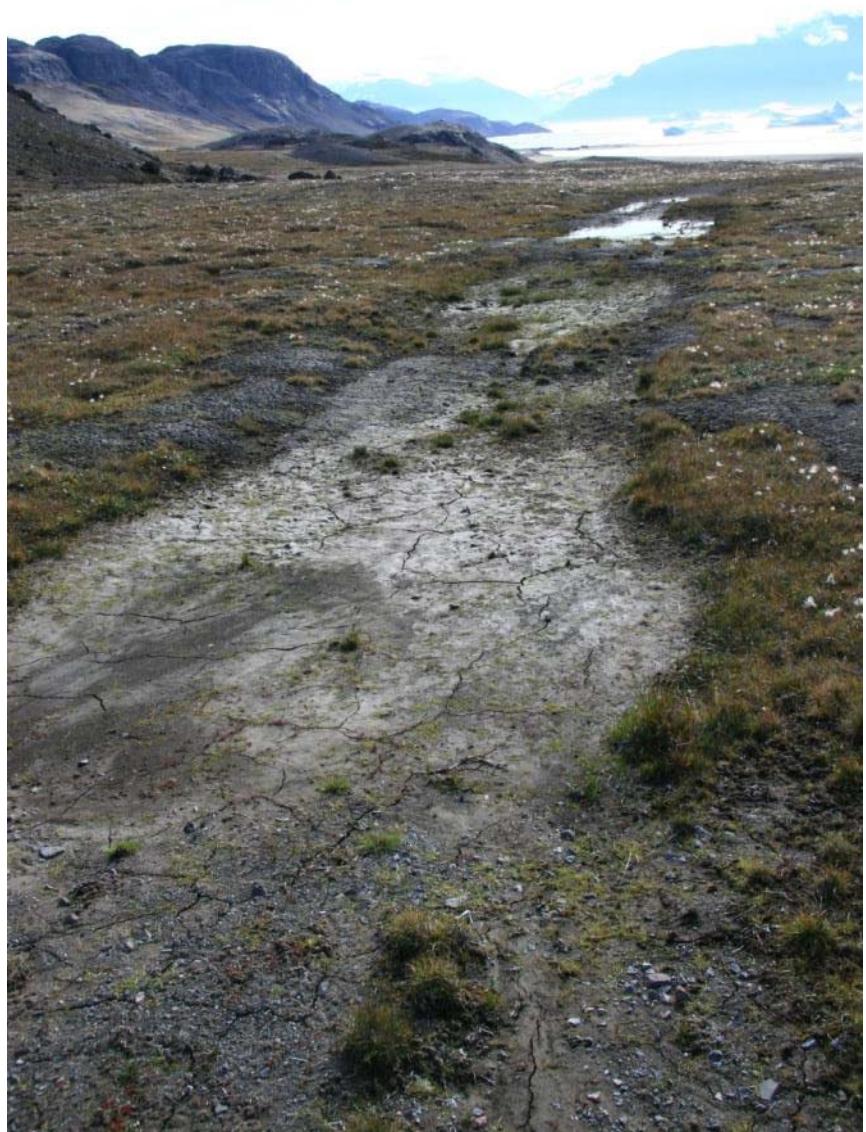
**Figur 15.** Skade nr. 3, sporet hvor en af bulldozerne kørte fast, 23. august 2007. Langsom indvandring af planter. Der står frit vand flere steder.

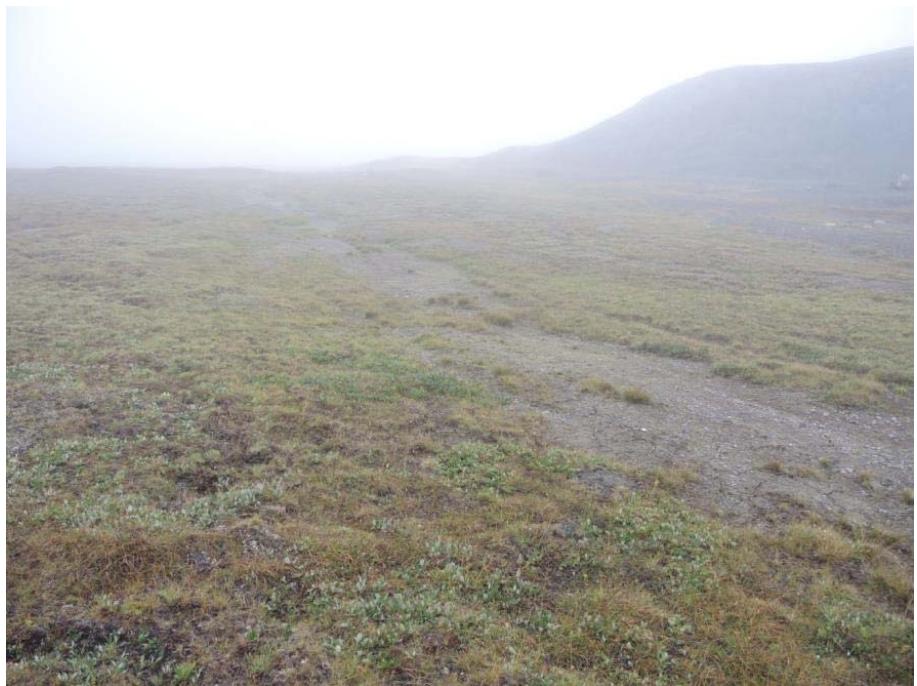
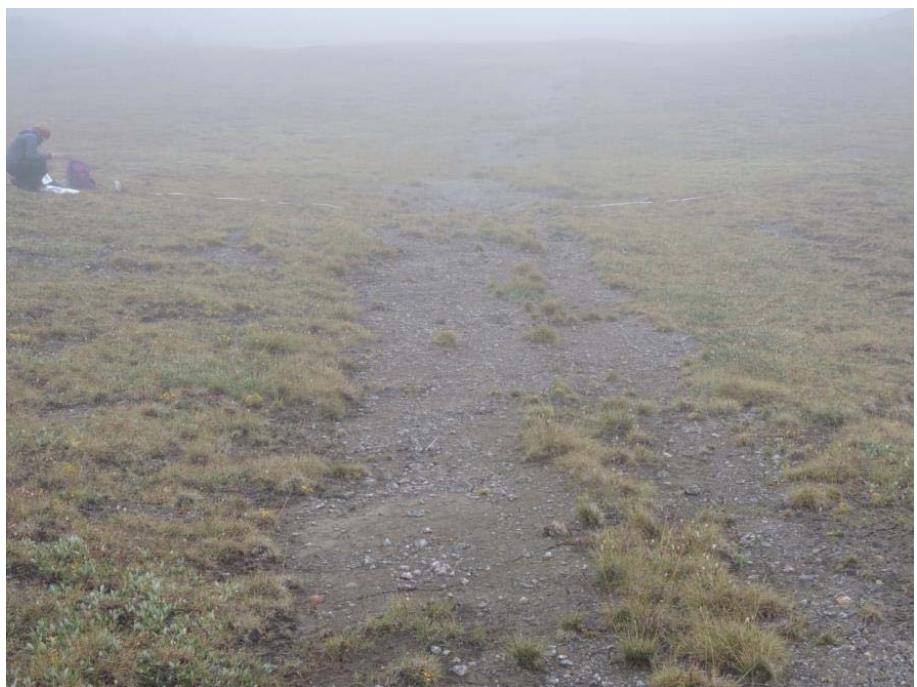
**Figur 16 (to fotos).** Skade nr. 3,  
4. august 2015. Fortsat indvan-  
dring af planter.

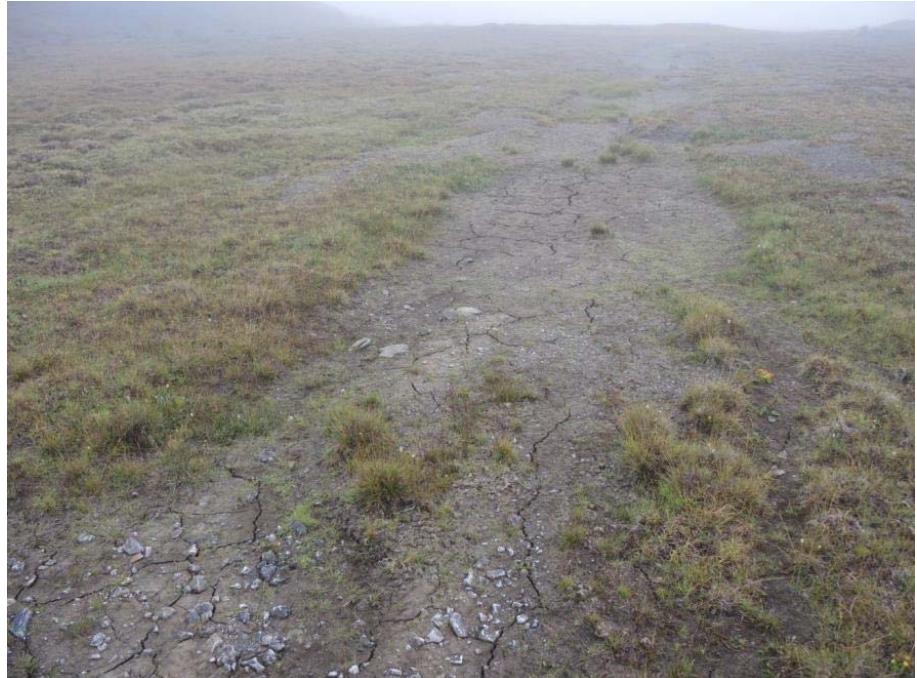
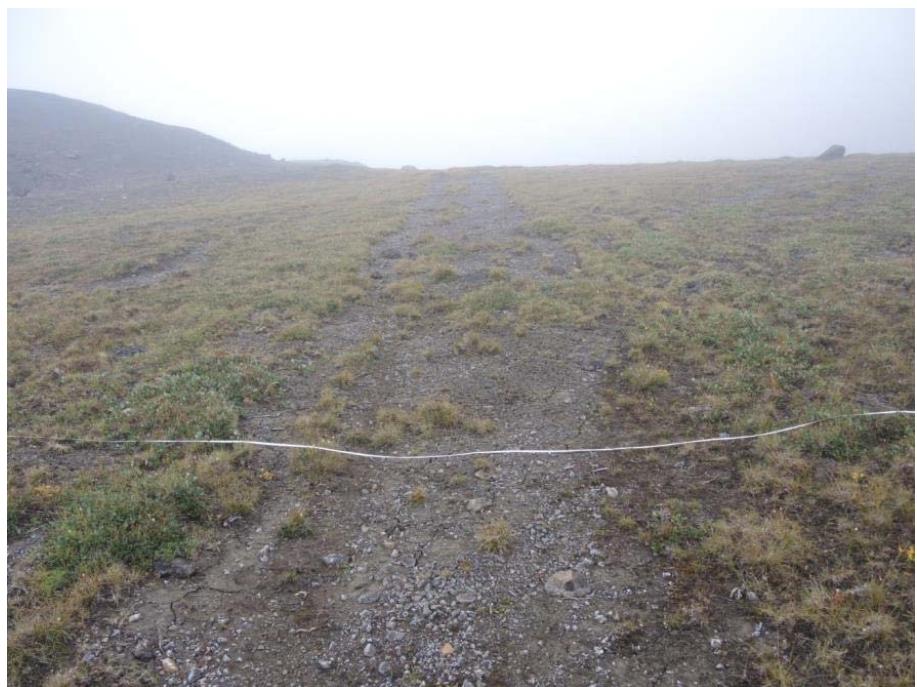
**Figur 17 (to fotos).** Skade nr. 3, 4. august 2015. Der er tegn på, at der stadig står frit vand i en periode, men disse områder er reduceret i forhold til 2007.

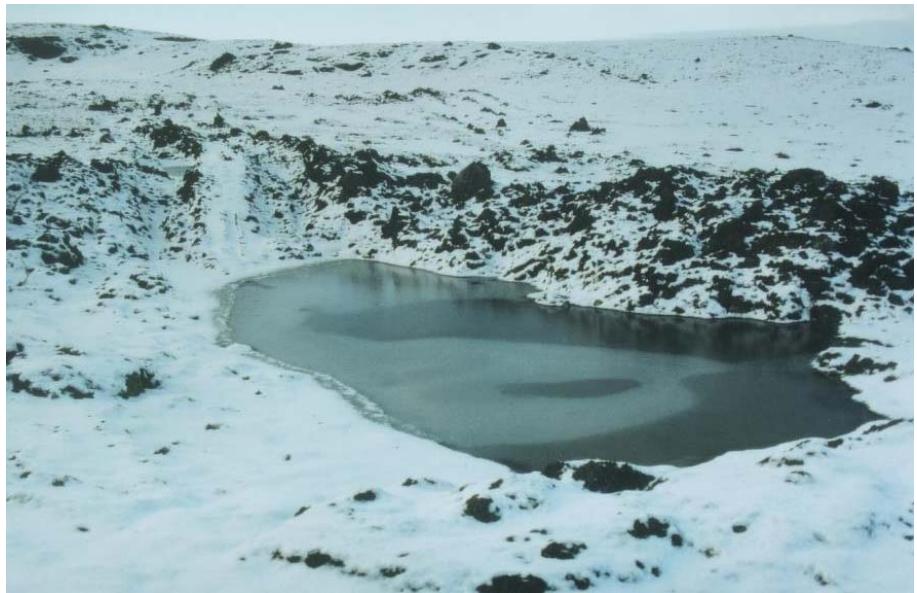
**Figur 19.** Skade nr. 4, september 1996. Hullet, hvor en bulldozer  
kørte fast.

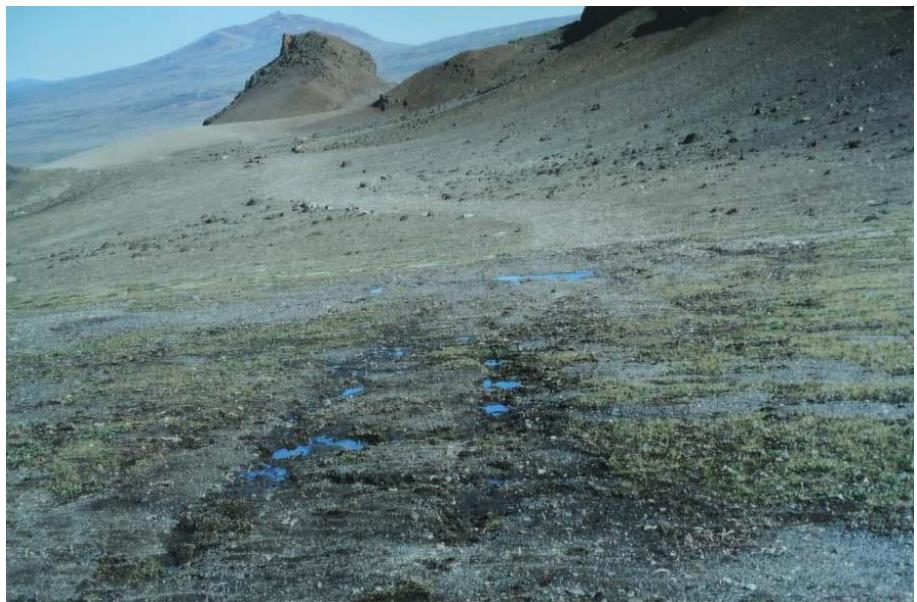
**Figur 20.** Skade nr. 4, 15. juli 1998. Hullet er fyldt op med grus og overfladen planeret.

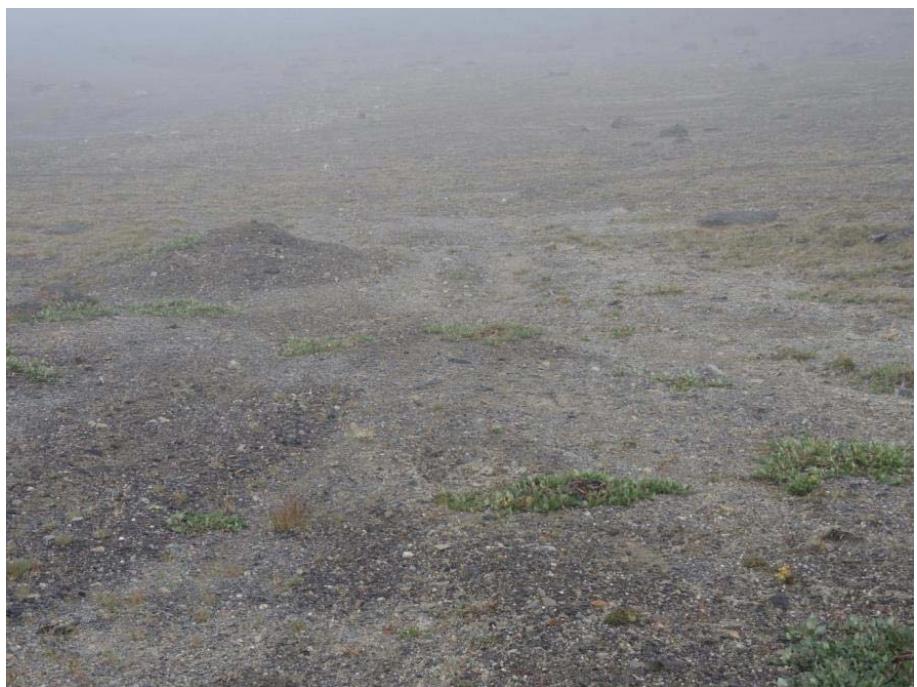
**Figur 23.** Skade nr. 4, 4. august 2015. Plantevækst er ved at etablere sig.

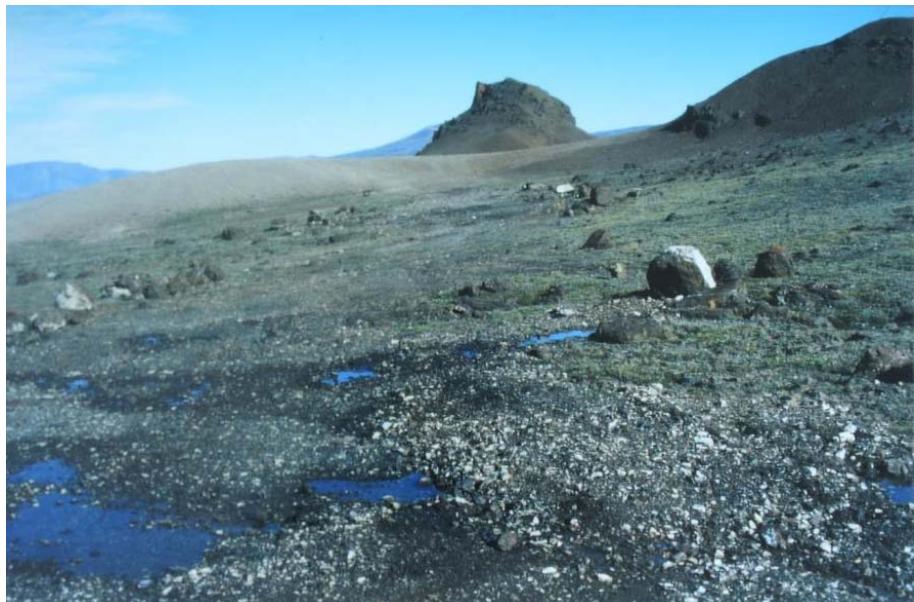
**Figur 25.** Skade nr. 5, 15. juli 1998, set fra den modsatte side, sammenlignet med 1996. Overfladen er jævnet ud, og der er fyldt grus i dybe hjulspor.

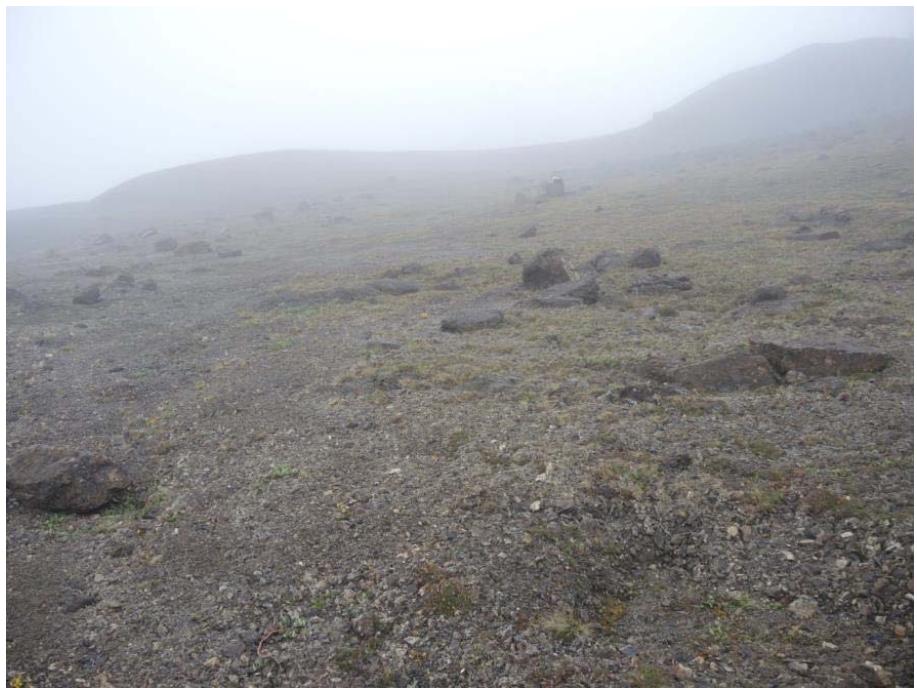
**Figur 26.** Skade nr. 5, 4. august 2015. Vegetation er ved at indvandre på skaden.

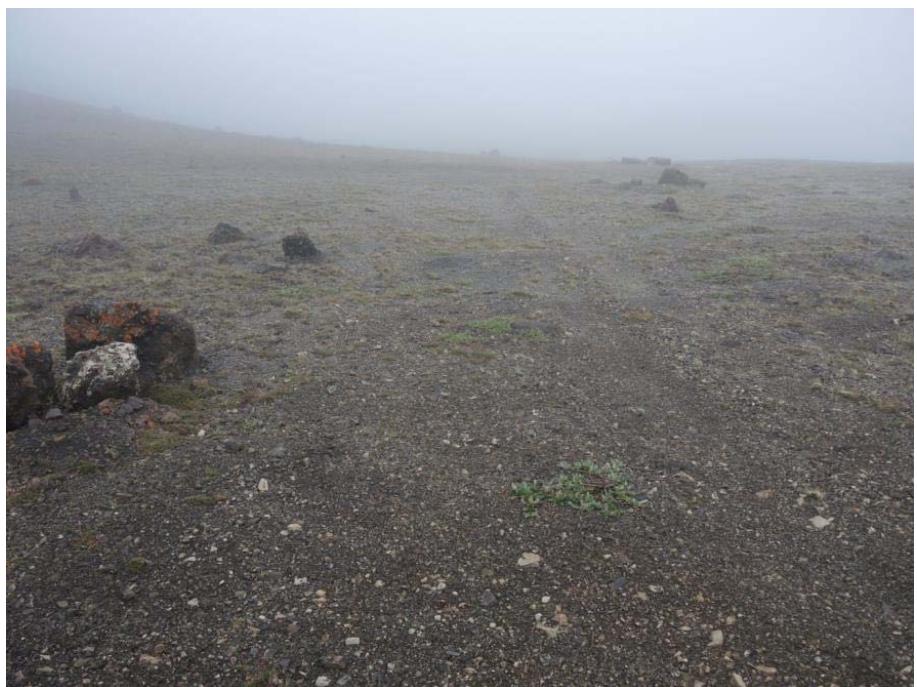
**Figur 27.** Skade nr. 5, 4. august 2015. Vegetation er ved at indvandre på skaden.

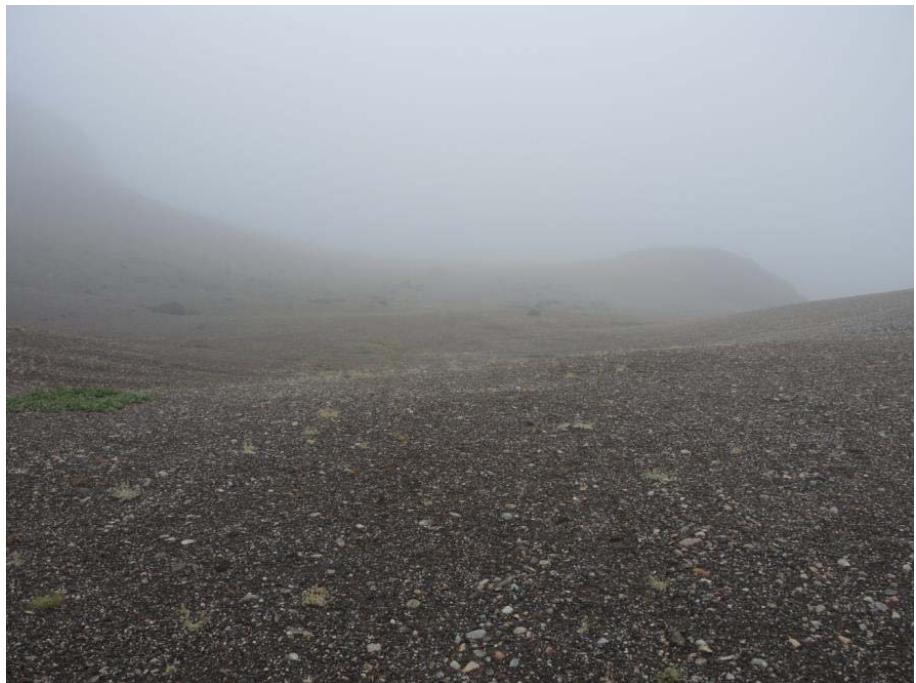
**Figur 32.** Skade nr. 6, 4. august 2015. Der er ikke den store forskel til situationen i 1998. Indvandringen af planter går meget langsomt.

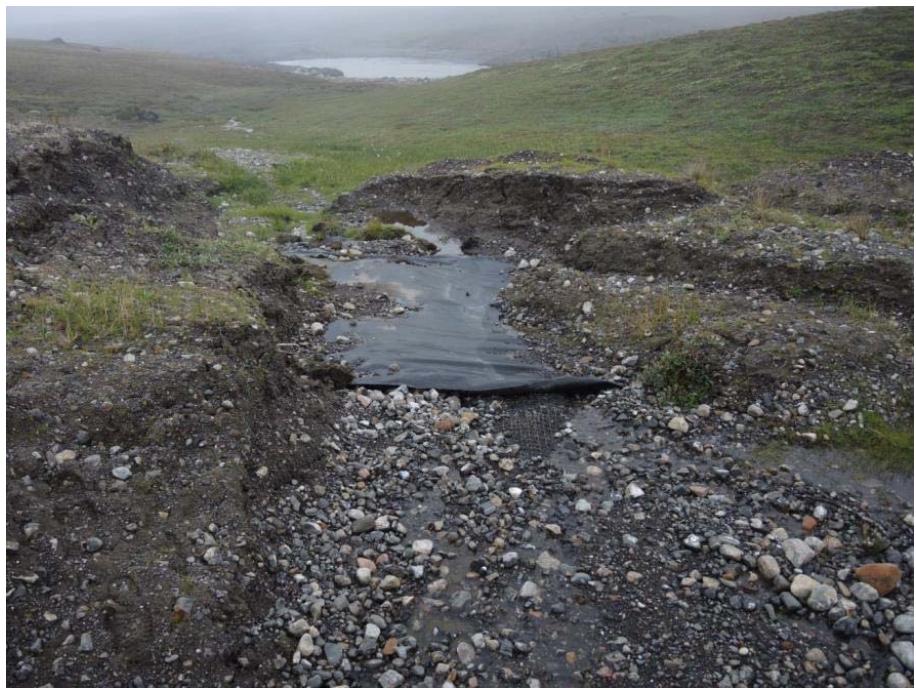
**Figur 18.** Overførslen ved km 20,0. Røret er fjernet, men fiberdug og *geo grid* ligger stadig på stedet, 4. august 2015.

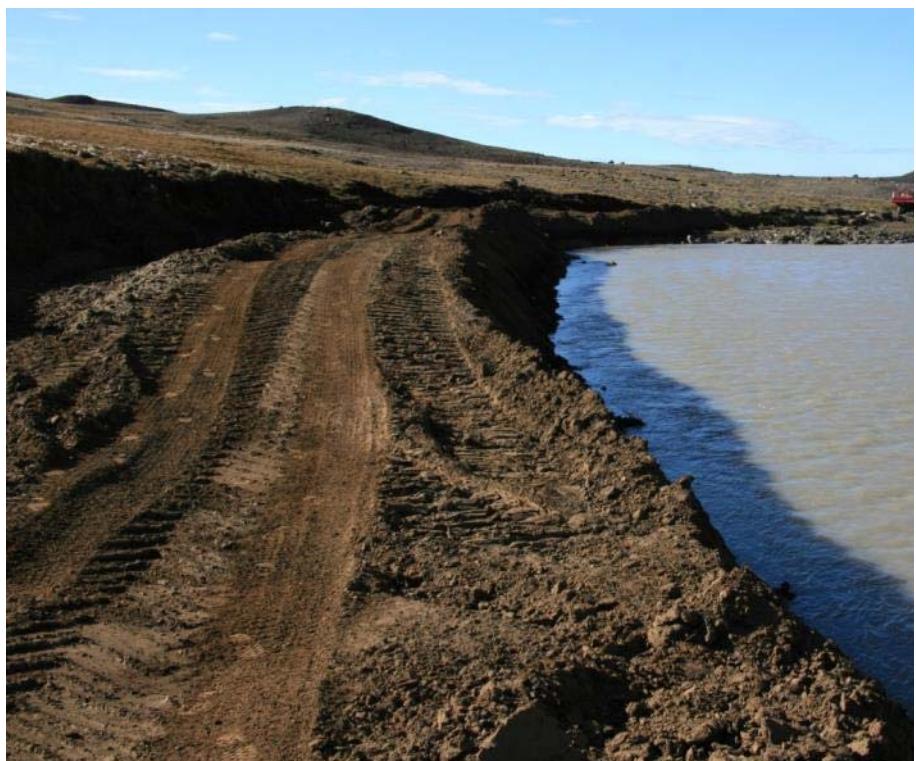
**Figur 19.** Opgivet kørespor (km 19,9), 28. august 2007. Sporet blev for blødt pga. optøjet permafrost, og det blev forlagt til flod-sengen.

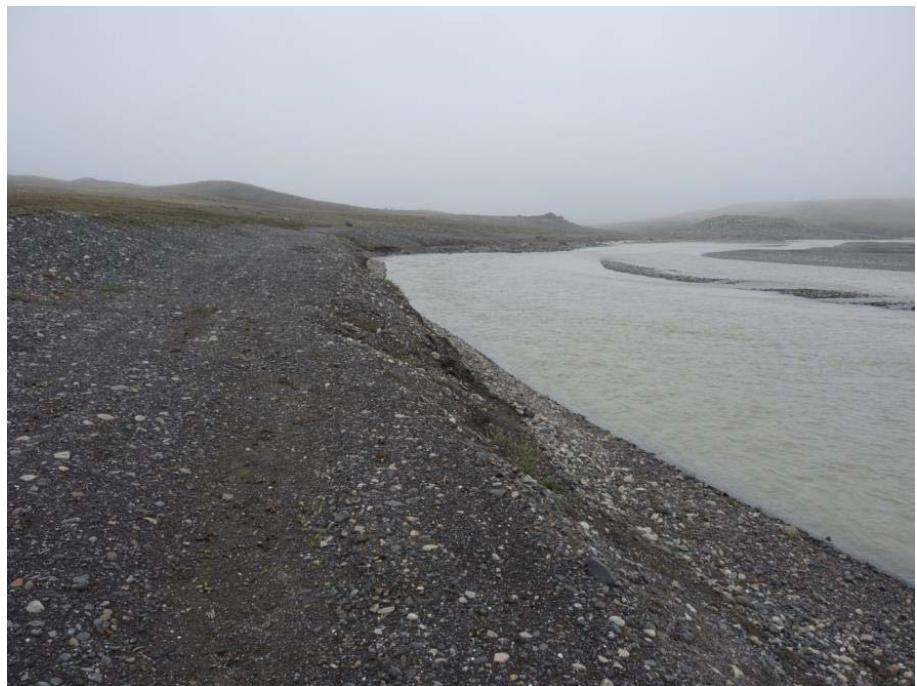
**Figur 20.** Samme sted som Figur 19, 4. august 2015. Sporet er blevet planeret, og der er lagt grus på.

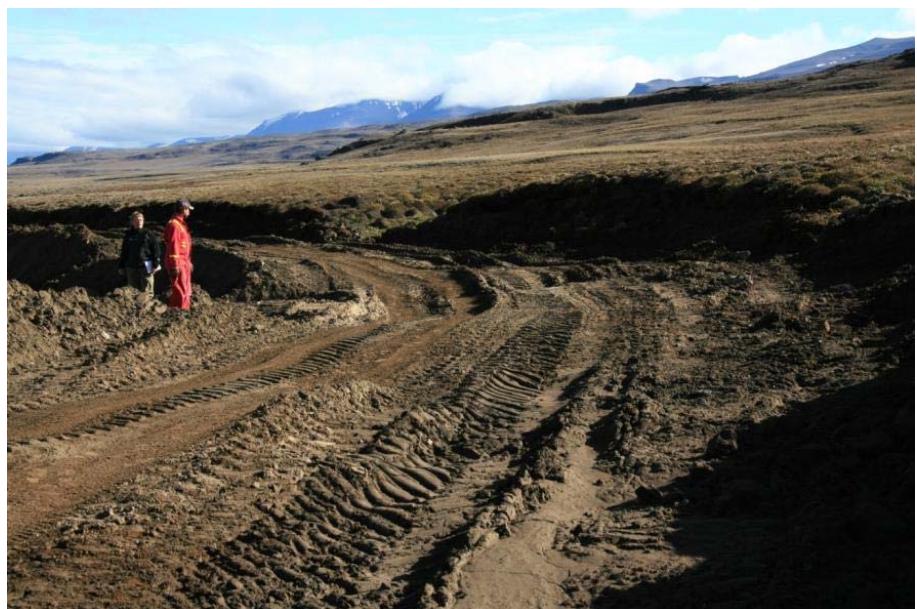
**Figur 21.** Opgivet kørespor (km 19,9), 28. august 2007. Sporet blev for blødt pga. optøet permafrost, og det blev forlagt til flodsengen.

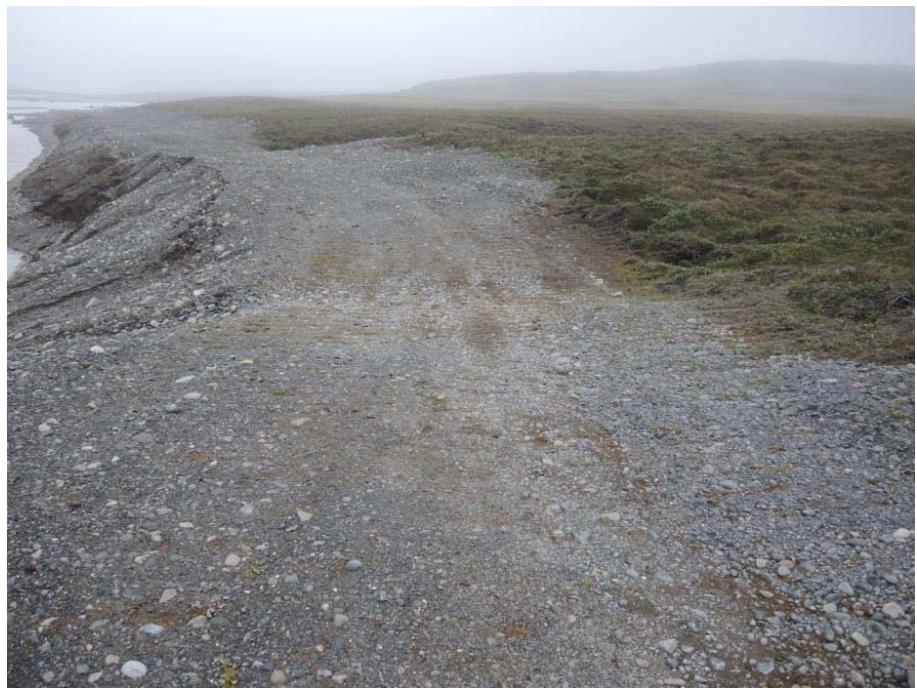
**Figur 22.** Samme sted som Figur 21, 4. august 2015. Sporet er blevet planeret, skrænterne jævnet ud og der er lagt grus på.

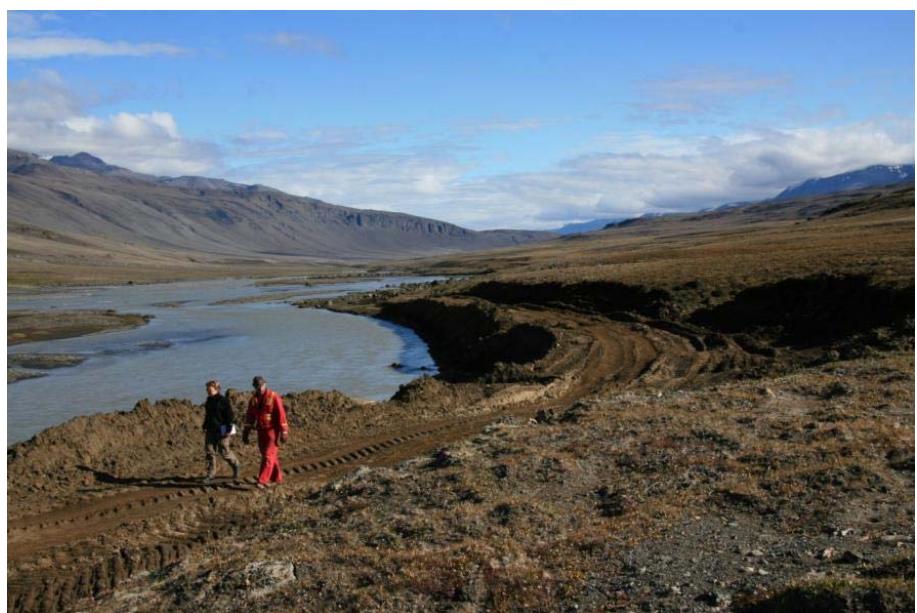
**Figur 23.** Opgivet kørespor (km 19,9), 28. august 2007. Sporet blev for blødt pga. optøjet permafrost, og det blev forlagt til flodsengen.

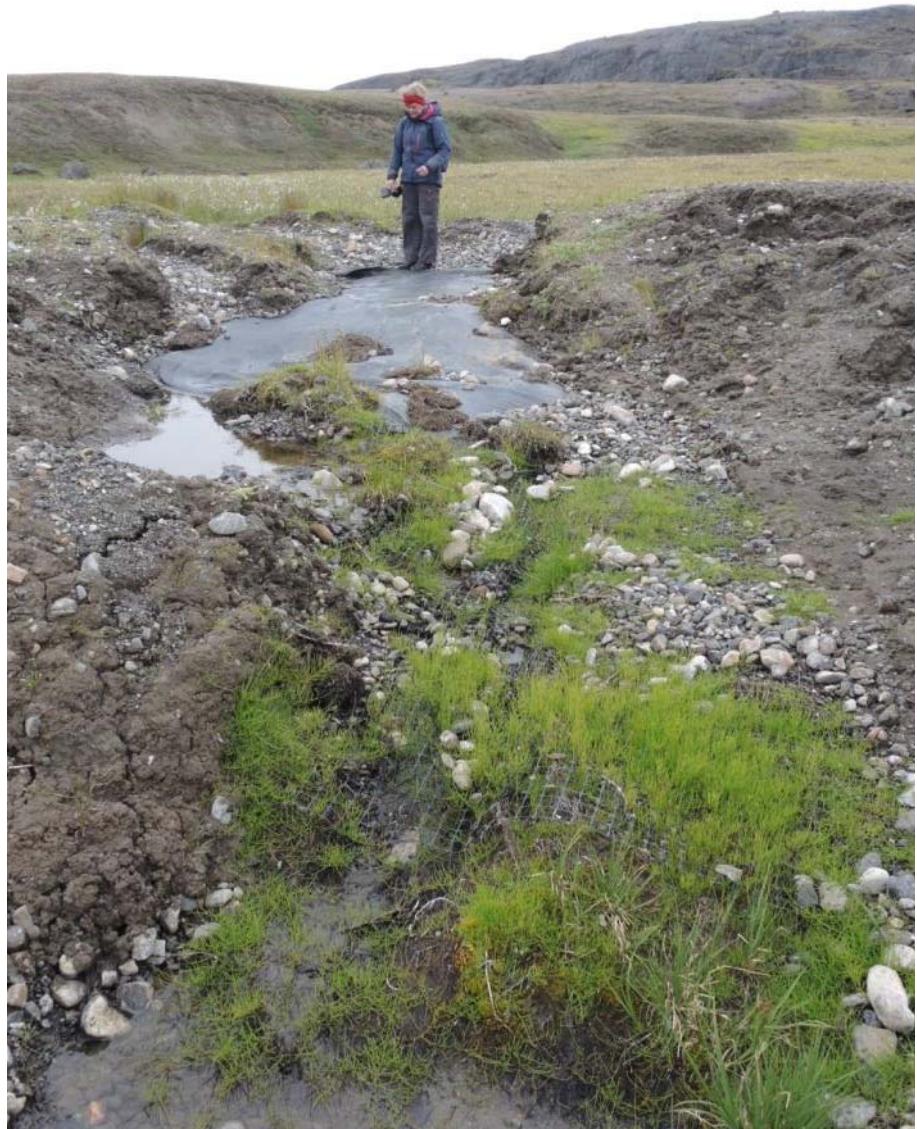
**Figur 28.** Fiberdug og *geo grid* blottet, hvor et underføringsrør er fjernet.

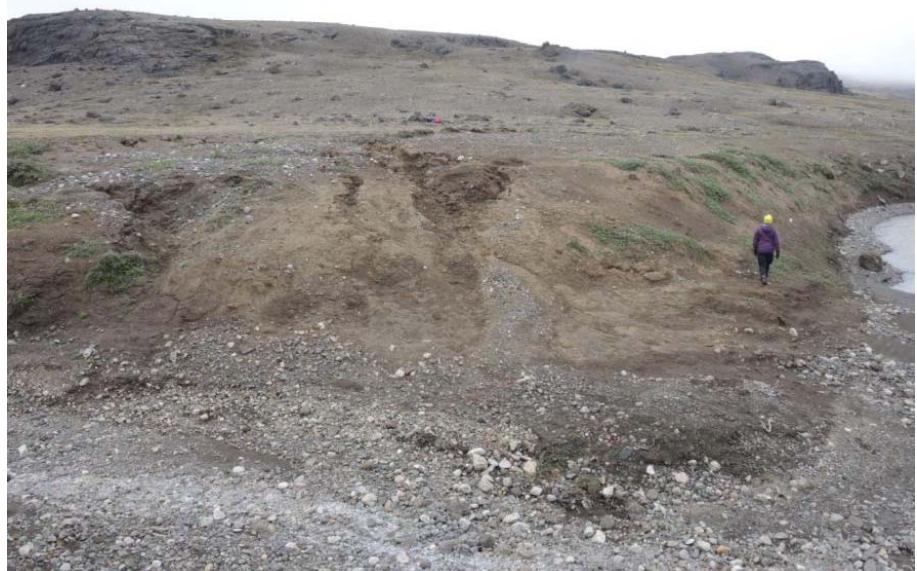
**Figur 1.** Nedkørsel på elvlejets vestside. Kørsel her blev opgivet på grund af den opståede thermokarst, der nu ses som to dybe erosionskløfter. 4. august 2015.
