# MILJØUNDERSØGELSER PÅ DISKO OG NUUSSUAQ, VESTGRØNLAND, AUGUST 2015

Teknisk rapport fra DCE – Nationalt Center for Miljø og Energi

nr. 90

2016

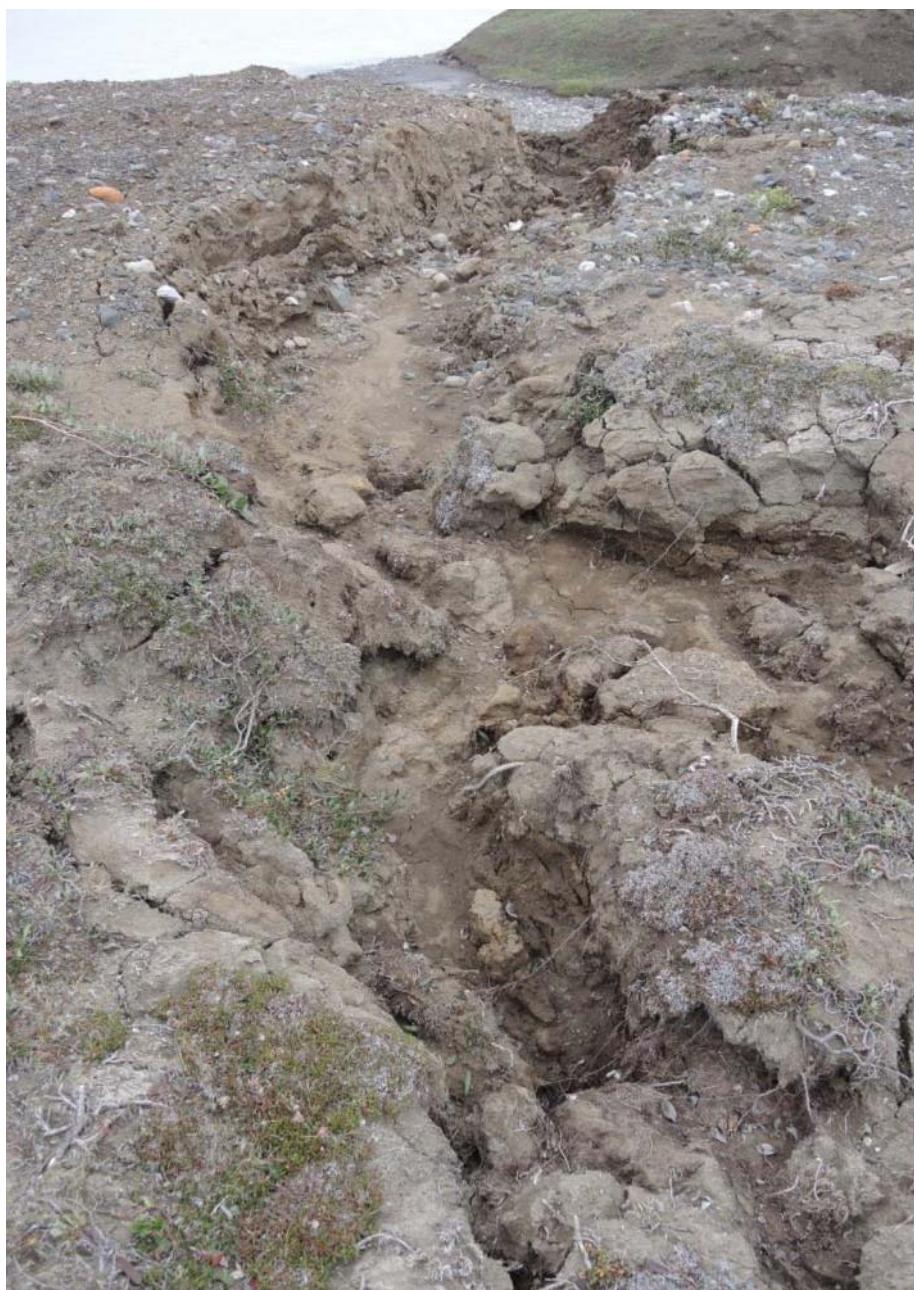
**Figur 3.** Fladen ovenfor vestsi-  
den, hvor thermokarsten er tyde-  
lig.
