Espace Naturel Sensible Marais en Jarine à Aranc et Corlier

Bilan du Plan de Gestion 2014-2019
Plan de gestion 2020-2023

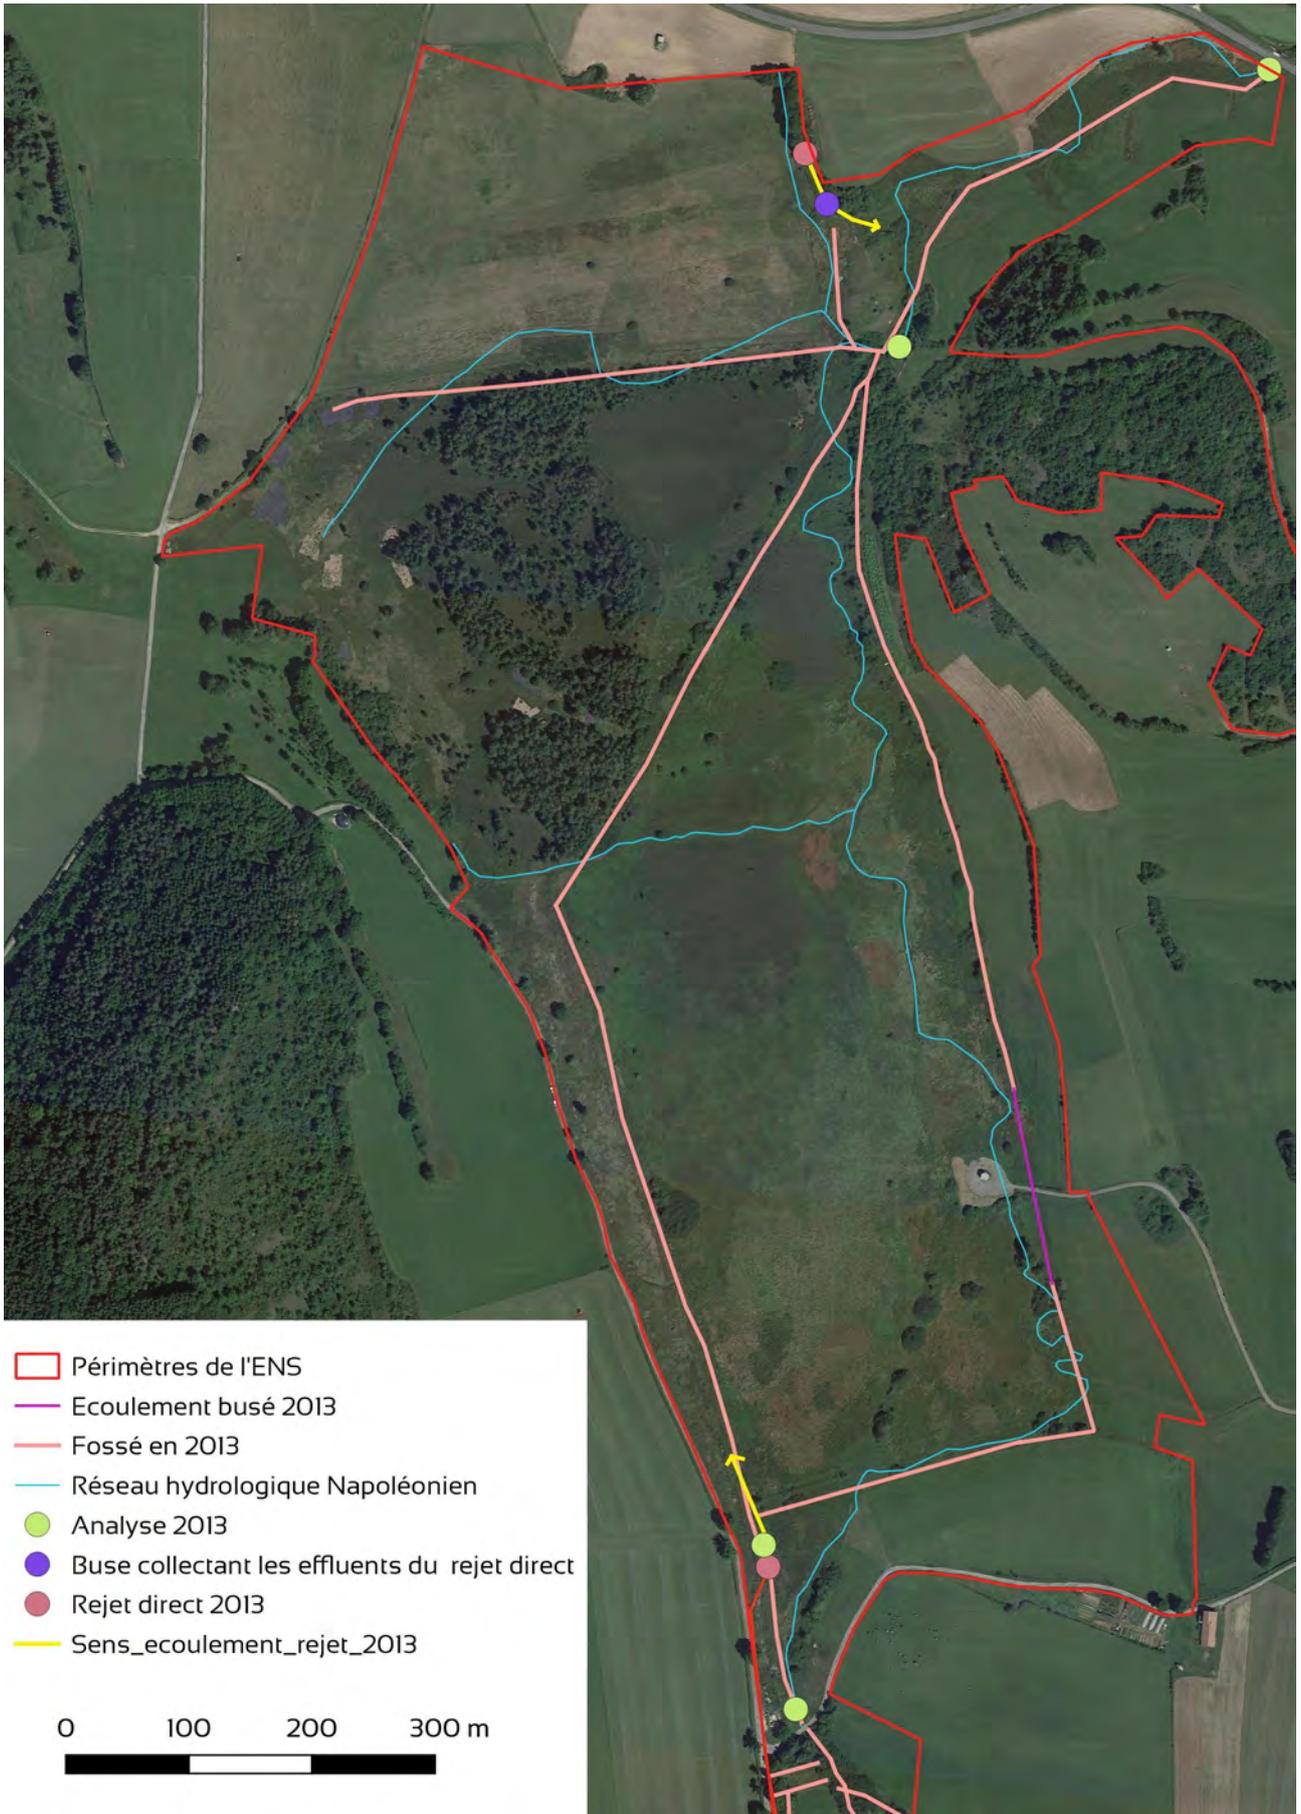
Illustration 2: Rejets direct dans le milieu en 2013

Deux rejets directs ont été recensés sur le marais en 2013. Localisé au sud-ouest, le plus important (environ 230 équivalent/habitants) provenait d'Aranc tandis que le second (environ 40 équivalent/habitants), localisé au Nord, collectait les eaux d'une partie de Corlier.

Les prélèvements réalisés en sortie des rejets de la commune d'Aranc ont montré que la qualité bactériologique de l'eau était très mauvaise. La concentration en ammonium était élevée avec 15mg/l. Les teneurs en orthophosphates et phosphore total étaient respectivement multipliées par dix et cent entre l'amont et l'aval du rejet des eaux usées. De plus, il a également été mis en évidence un taux de saturation en oxygène très faible.

L'impact du rejet des eaux usées de la commune de Corlier n'a pas été mis en évidence par les résultats des prélèvements. En effet, les paramètres mesurés avaient des taux équivalents avant et après le rejet des eaux usées de la commune de Corlier.

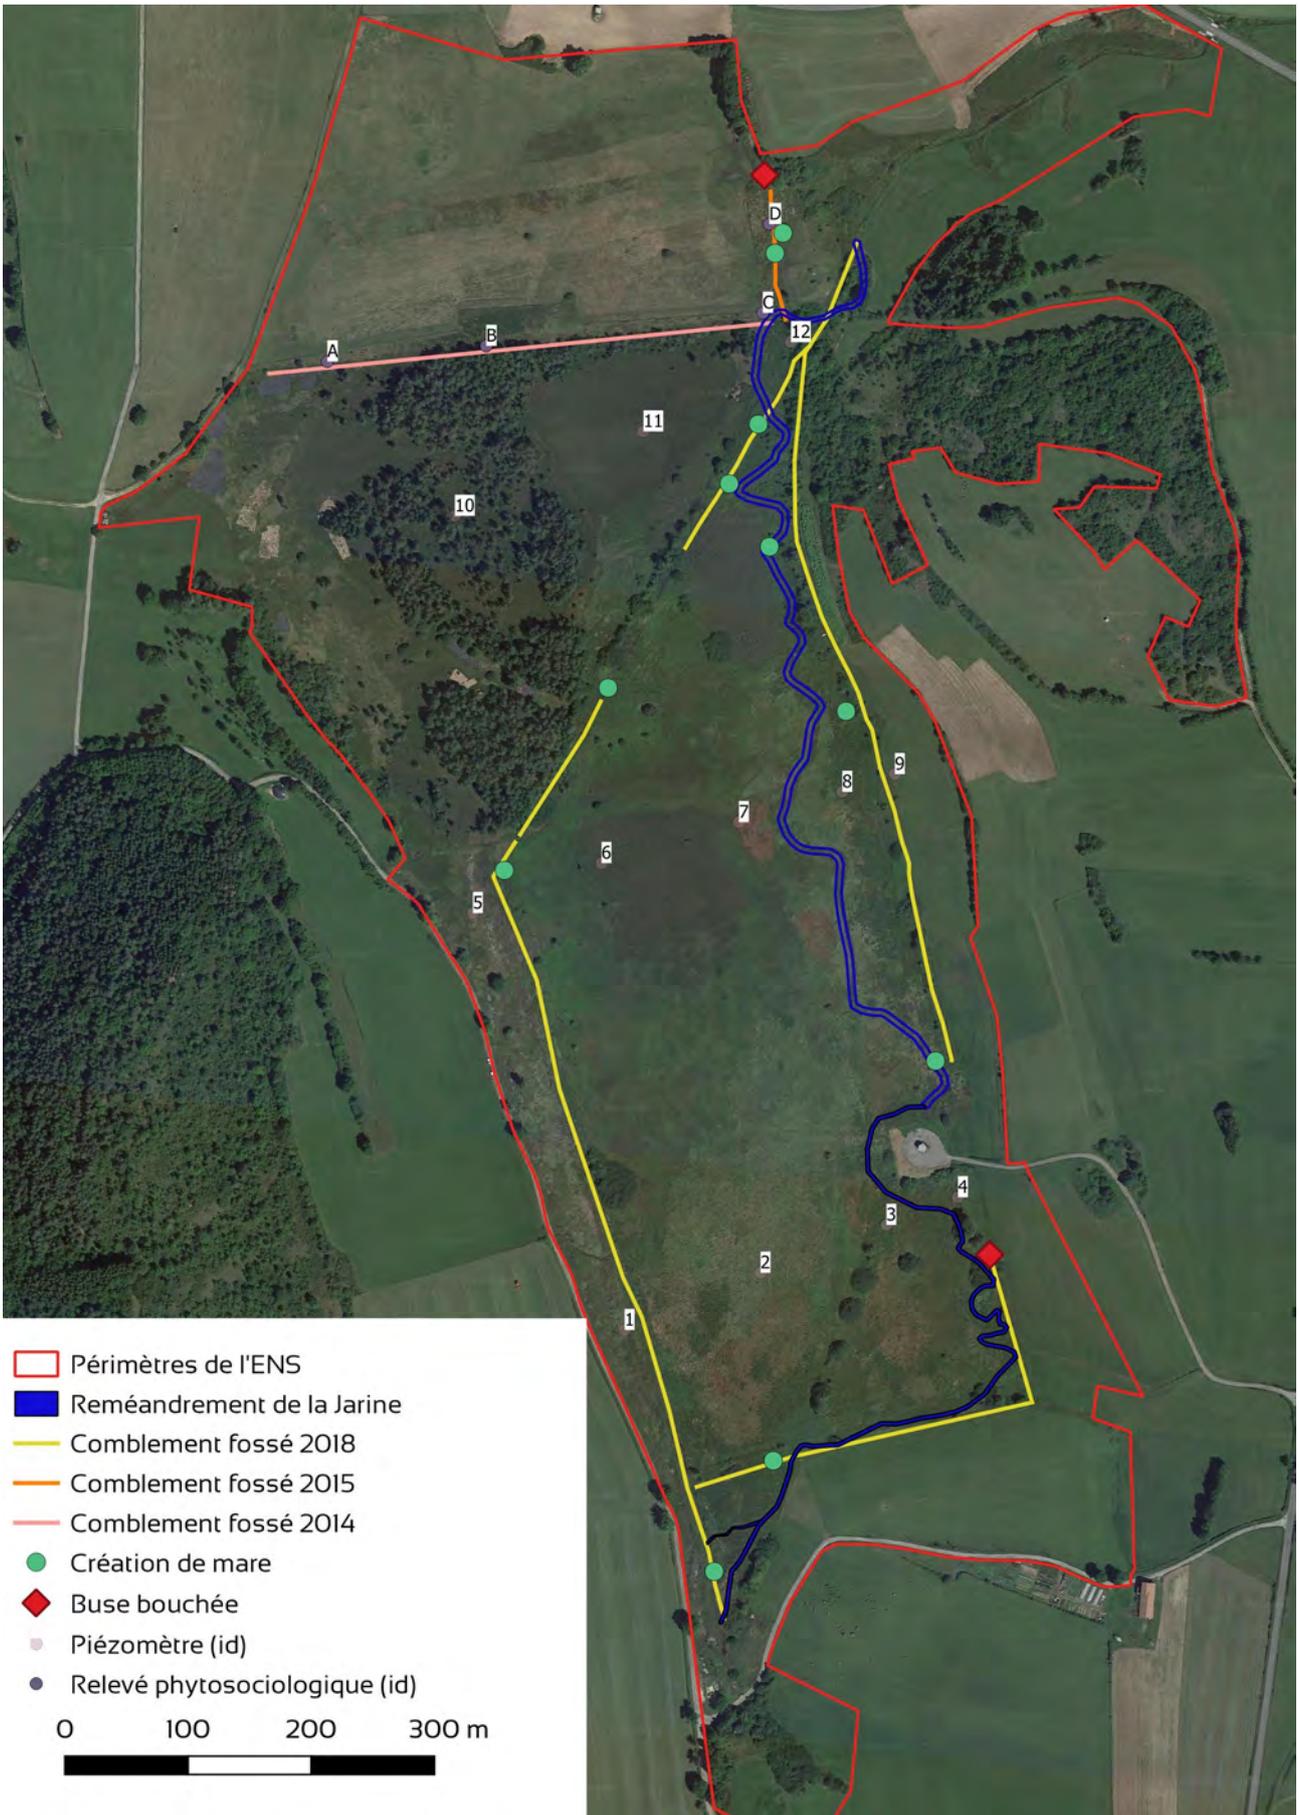
Illustration 3: Travaux de restauration hydrologique de 2014 à 2018

L'ensemble des fossés ont été comblés tandis que la Jarine a été reméandree sur l'ensemble du site étudié en 2013.

La carte et le tableau ci-dessous résument les linéaires travaillés et les coûts associés.

Ceux situés le long de la Jarine montrent une remontée de nappe de plus en plus importante jusqu'au piézomètre aval (12) qui présente une remontée moyenne de 45 cm depuis la fin des travaux.

Les autres piézomètres (1, 2, 5, 6, 10) ne montrent guère d'évolution. Cela semble indiquer une alimentation par une nappe profonde plus que par la nappe superficielle de la Jarine.

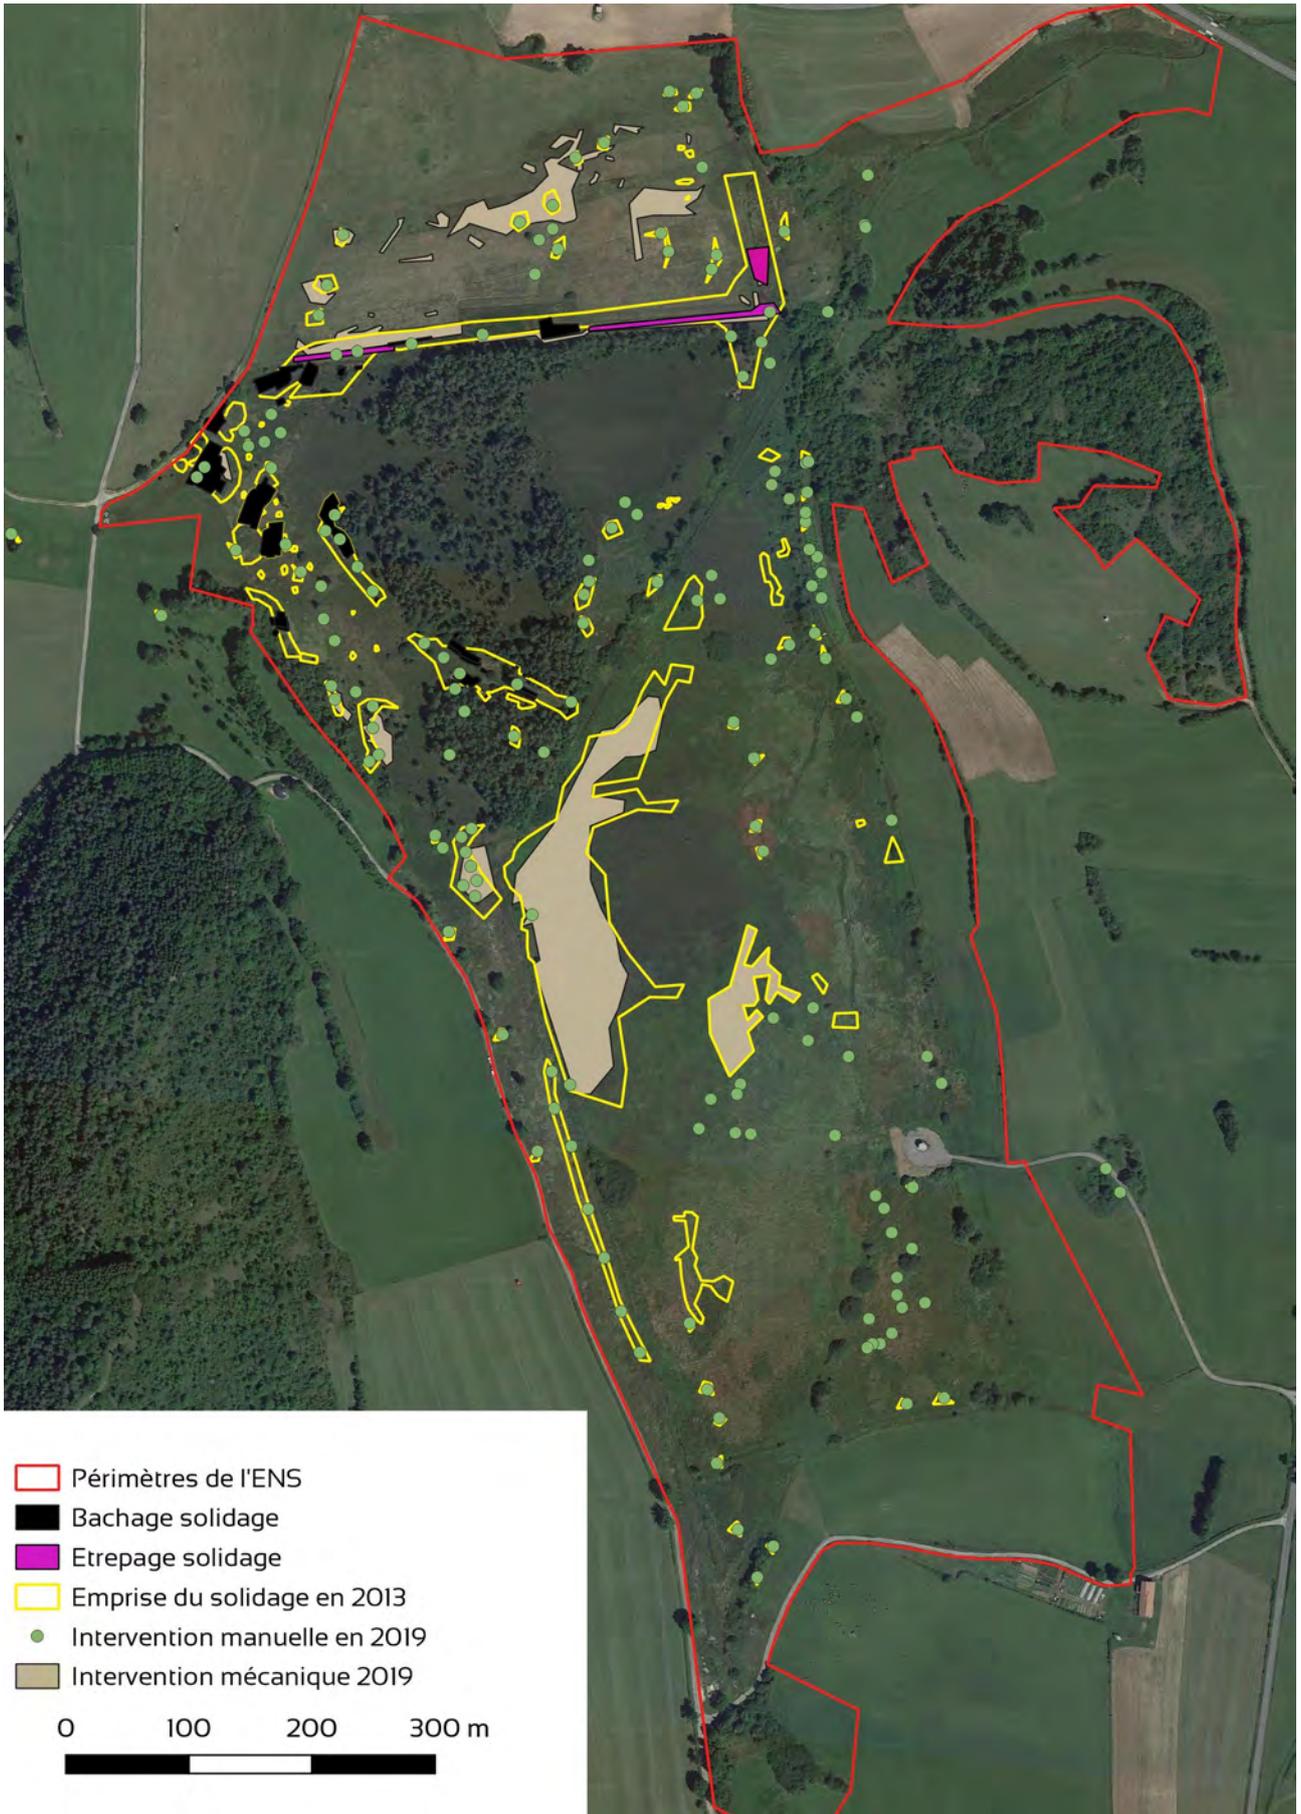
Illustration 4: Lutte contre le solidage

Le suivi de la colonisation du marais a été réalisé par comparaison entre la carte de végétation de 2013 et la cartographie réalisée en préparation du chantier de 2019. Cette dernière a montré une diminution de 20 % de la surface colonisée.

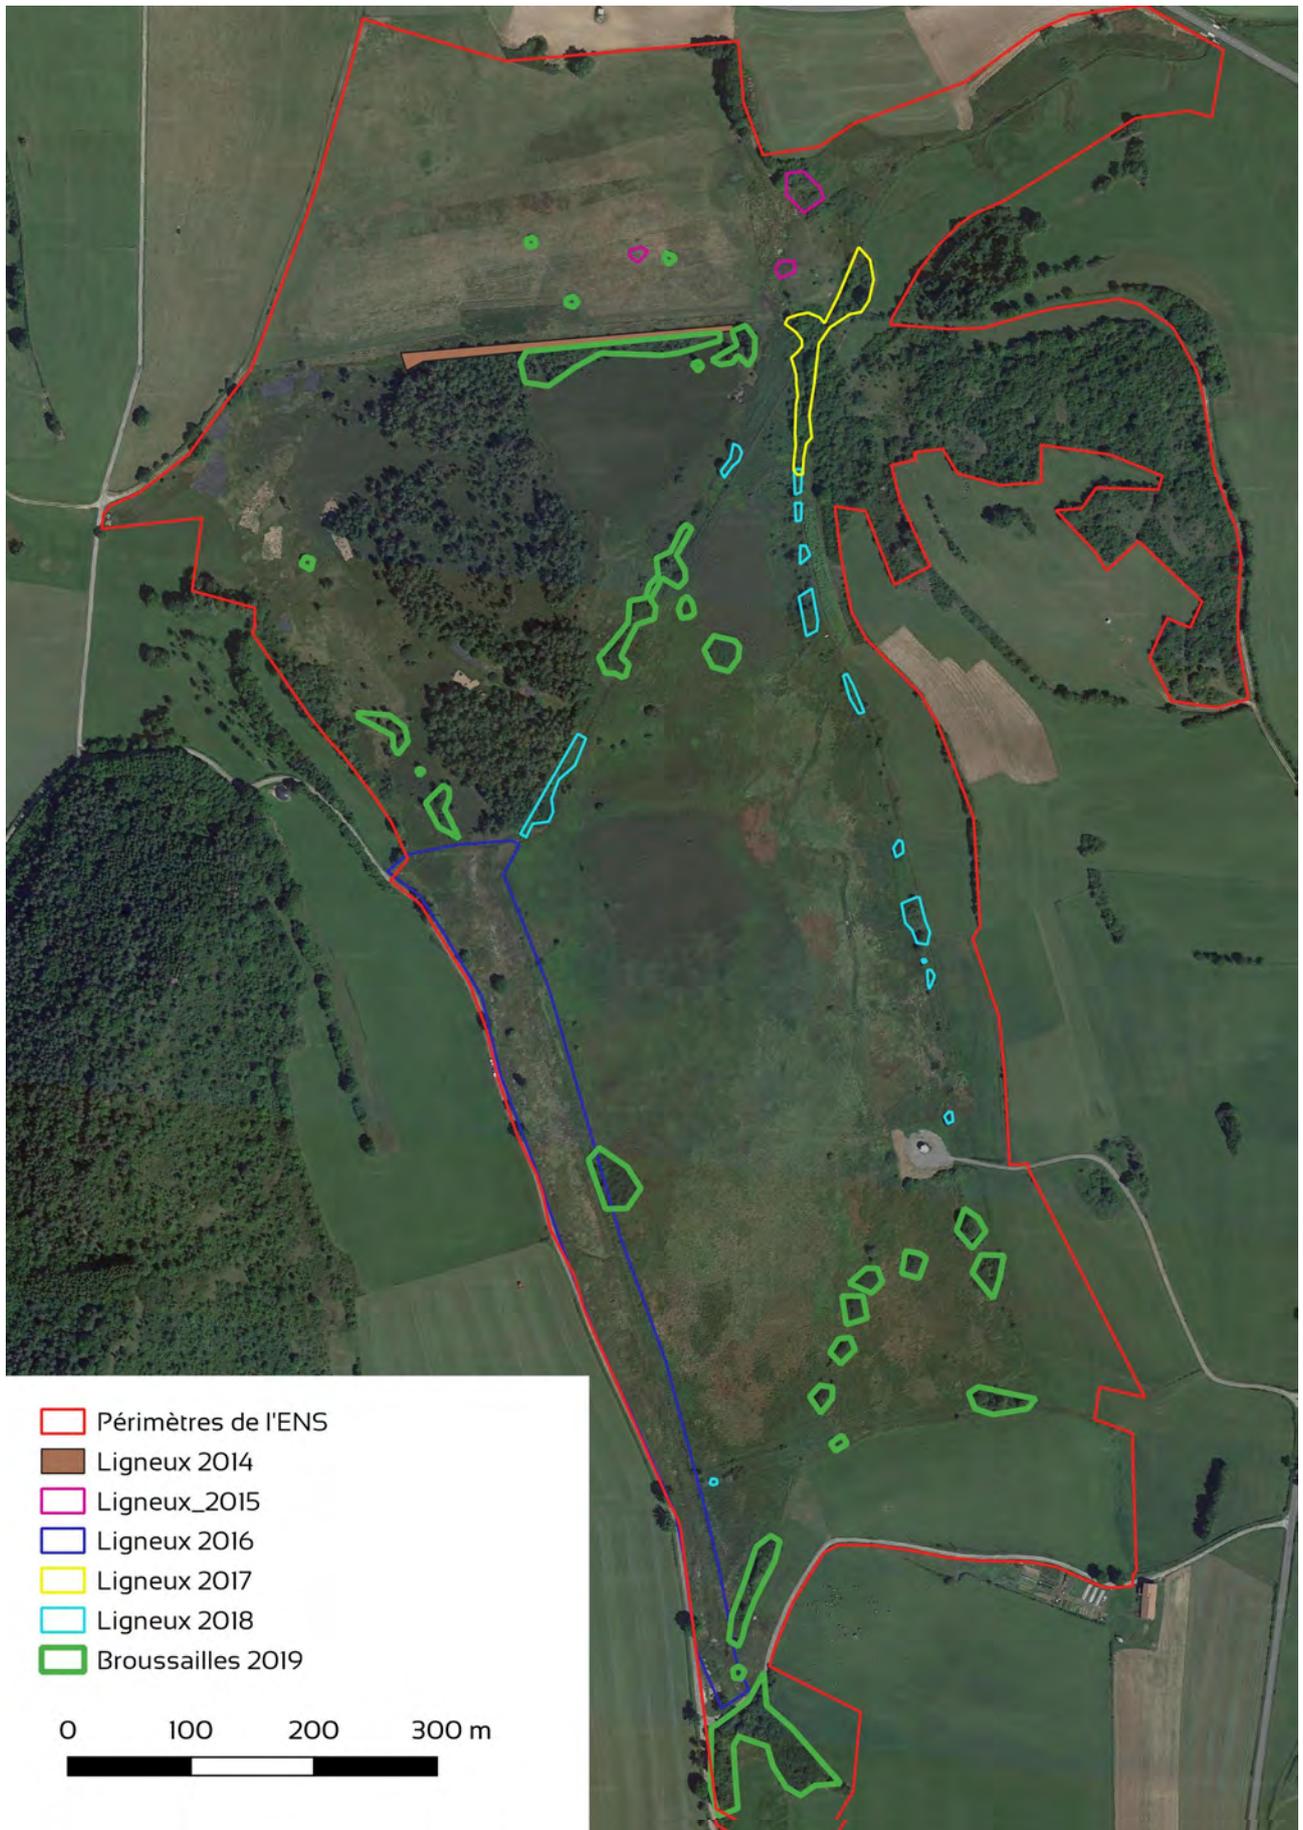
Illustration 5: Travaux contre l'embroussaillage de 2014 à 2018

Le suivi de l'embroussaillage du marais a lui été réalisé par comparaison entre la carte de végétation de 2013 et une orthophoto-aérienne à haute résolution réalisée par drone en 2019 (Voir carte ci dessous).

La part des zones embroussaillées est en net recul. La surface d'embroussaillage est ainsi passé de 5,2 à 1,7 hectares soit une diminution de près des trois-quarts.

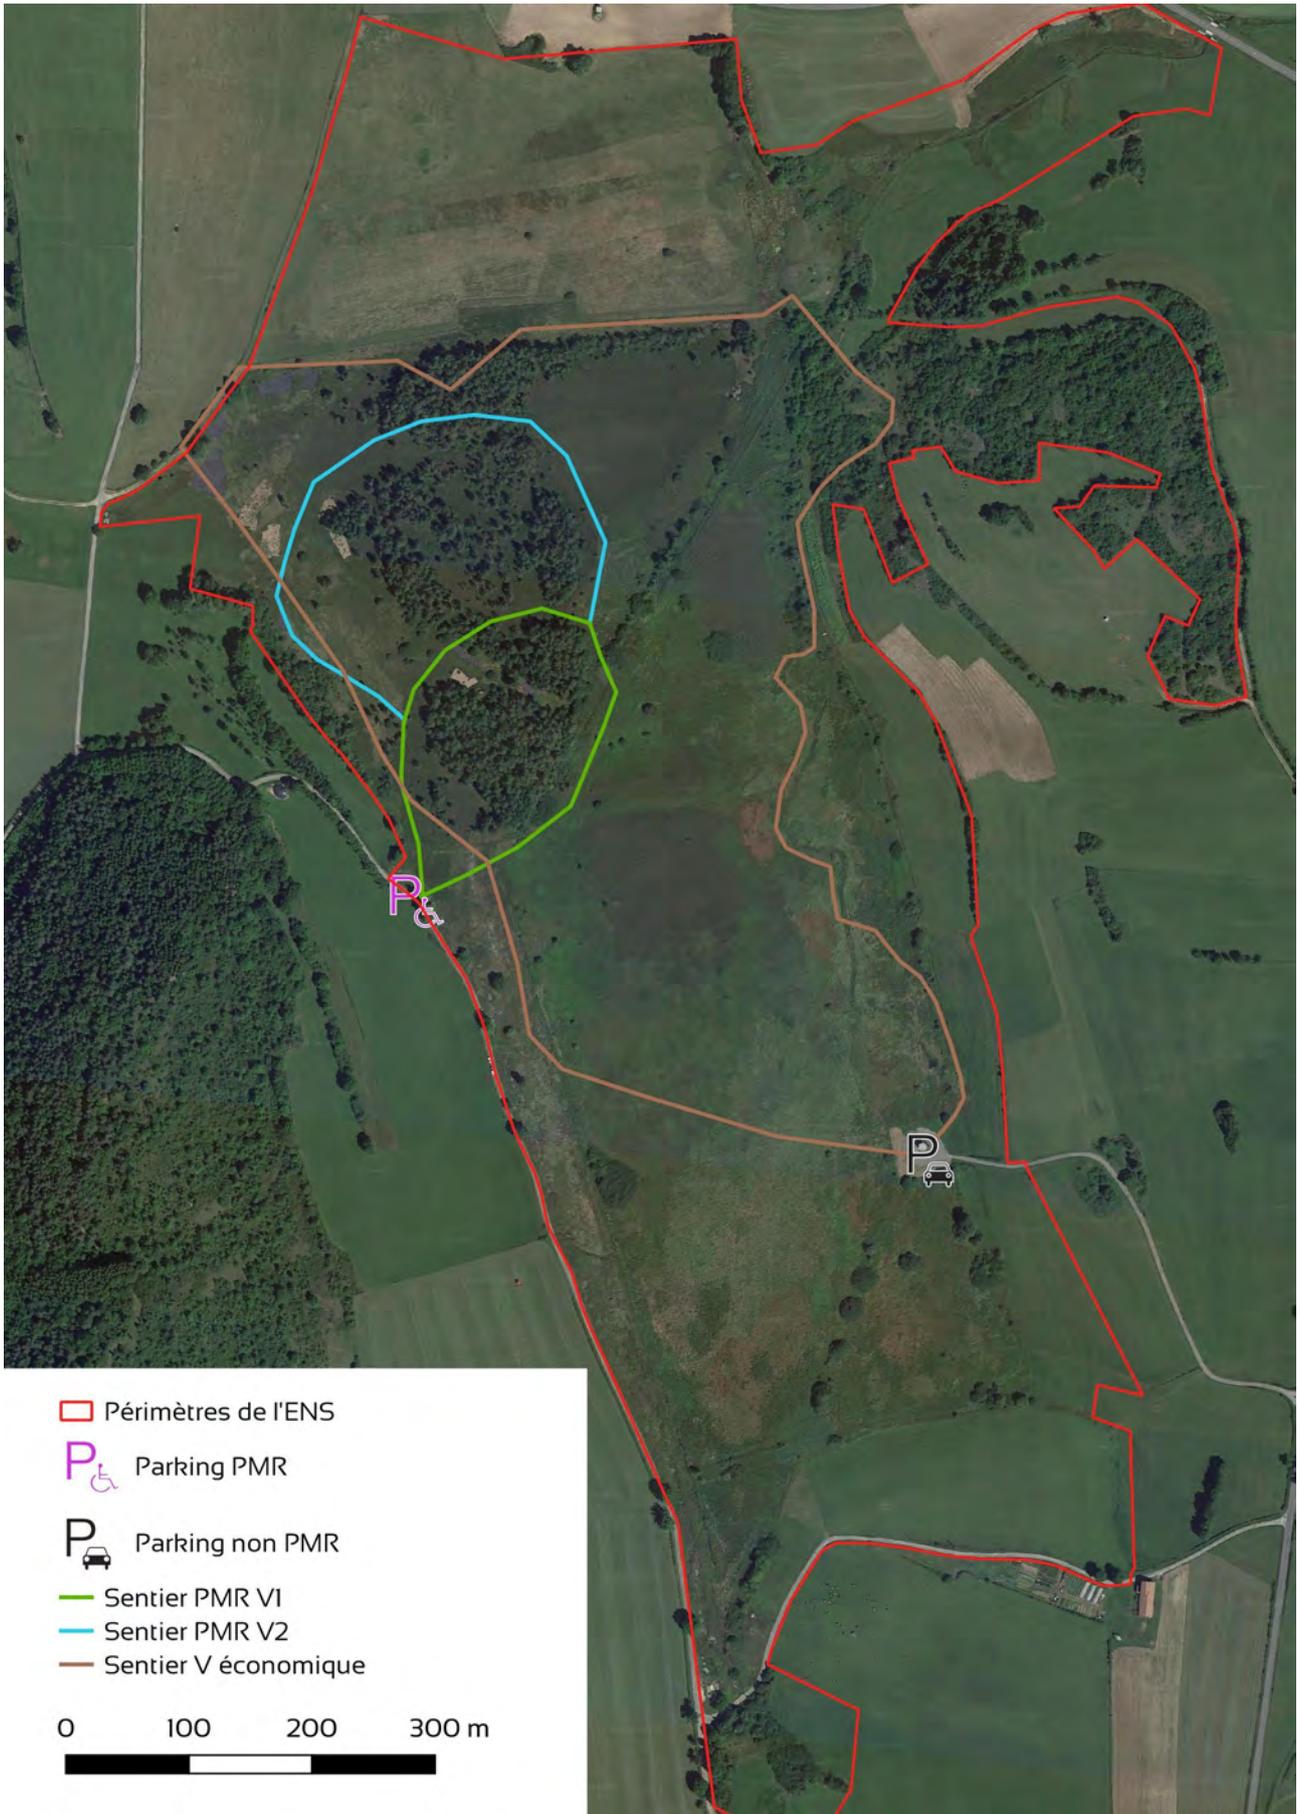
Illustration 6: Scénarios 2019 concernant la mise en valeur de l'ENS

Le tableau et l'illustration ci-dessous présente les divers scénarios possibles. Les discussions lors du comité technique du 13 décembre 2019 tendent vers le scénario « économique ». C'est ce dernier qui est pris en compte dans le tableau 7 ci dessous.
