NOTAT: NATURMILJØ, VEGETASJON OG FLORA:
RØDLISTA ARTER OG NATURTYPER INNENFOR PLANOMRÅDET

Reguleringsplan for E6 Kåterud - Arnkvern

Parsell: E6 Kåterud - Arnkvern
Rv25 Åker – Disen

Region øst
Hamar kontorsted
Utkast 09.12. 2014

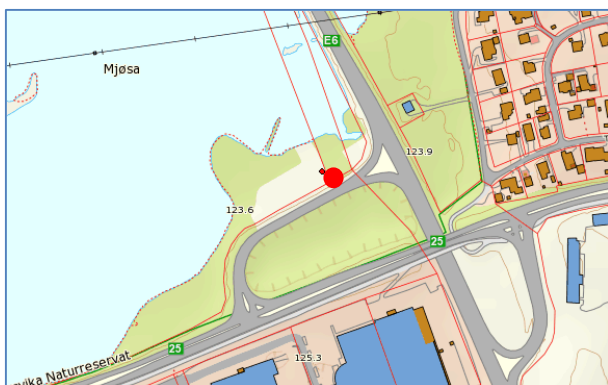
Figur 4. Eneste registrerte forekomst av bleikfiol (VU) i Åkersvika 2013 - 2014 er markert med rødt symbol.

Bleikfiol (VU) har få lokaliteter i reservatet. Arten er registrert flere ganger på Kråkholmene, samt på en lokalitet på sørsiden av Midtstranda, men er angitt med stor grad av usikkerhet. De senere årene, etter år 2000, er arten kun påvist sikkert på en lokalitet, ved avkjøringsrampe nord for Midtstranda (rød, fylt sirkel i figuren). Her har arten blitt registrert flere ganger på samme lokalitet siden midten av 1990-tallet. Denne lokaliteten ligger innenfor planområdet, og vil være svært utsatt for inngrep. Sammenholdt med at øvrige tidligere kjente forekomster i reservatet er lokalisert til Kråkholmene, vurderes risikoen for at arten kan forsvinne fra reservatet ved gjennomføring av tiltaket som stor.
