**TEMARAPPORT NATURMILJØ, VEGETASJON OG FLORA.
VURDERING AV ERSTATNINGSAREAL VED NEDRE LEIRA.**

Reguleringsplan for E6 Kåterud - Arnkvern

Parsell: E6 Kåterud - Arnkvern
Rv25 Åker – Disen

Hamar og Stange kommuner

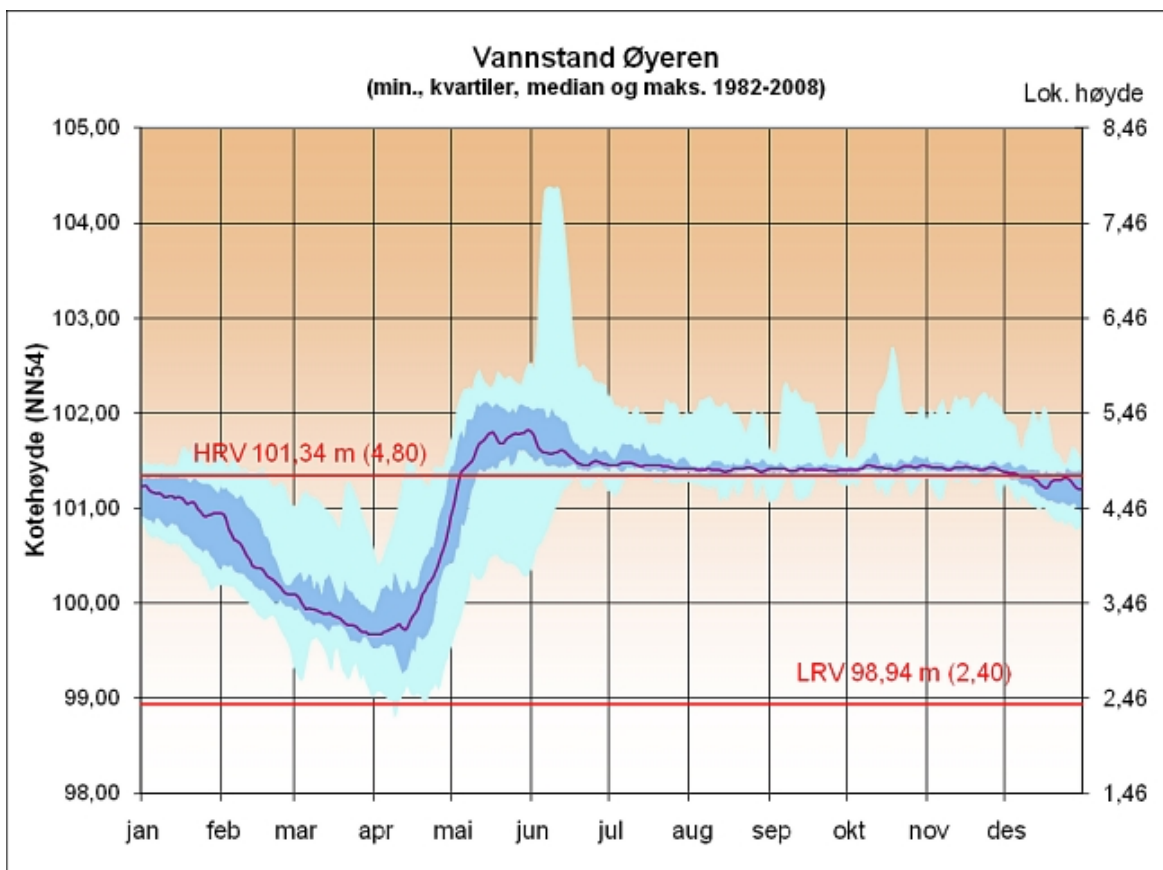
Figur 2. Vannstand i Øyeren. (Kilde: <http://ekstern.eidsivaenergi.no/default/Public/Vannstand/InternettVST-filer?image=oyeren>)

Øyeren er regulert, med en reguleringsamplitude på 2,40 m (fig. 2). Vannstanden i nedre deler av Leira følger til en viss grad vannstanden i Øyeren, spesielt i flomperioder. Øvre flomsone kan strekke seg opp til ca 104,0 moh., mens skillet mellom øvre og nedre flomsone synes å ligge omkring 102,5 moh nær Sørumsneset/Øyeren, men et par dm høyere i øvre deler av området.

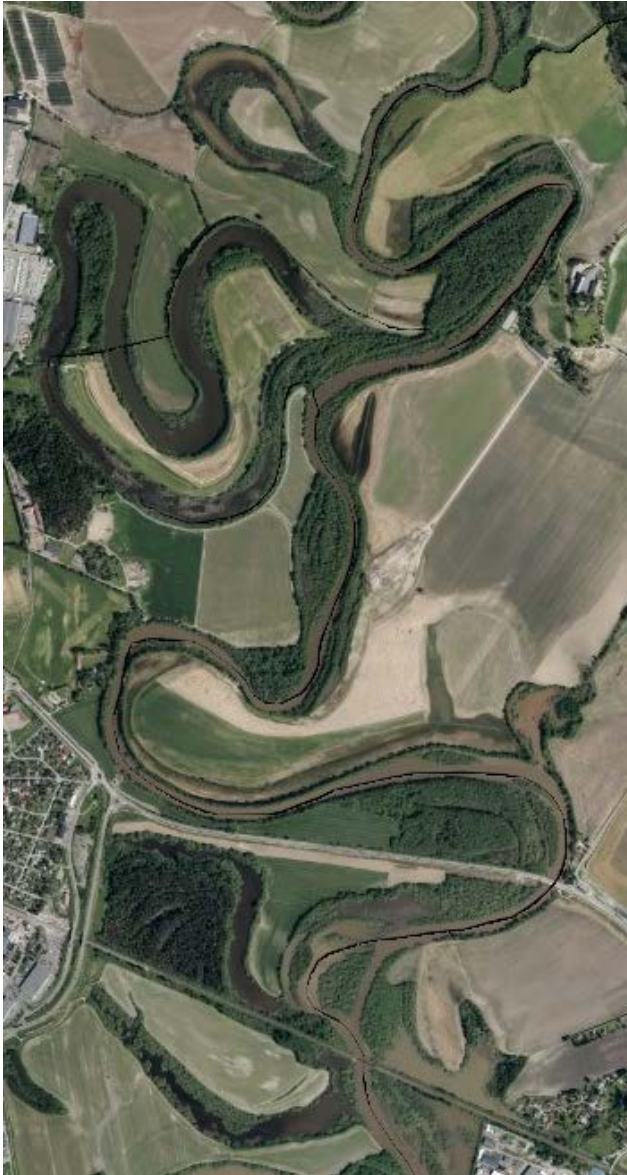
Figur 4. Ortofoto over kartlagt område. (Kilde. Norge i bilder 2014)

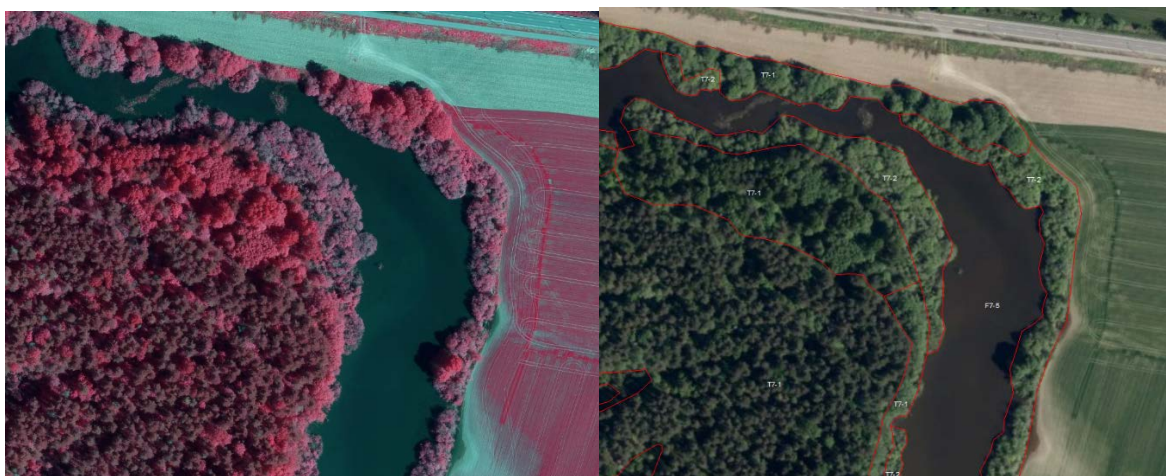
Figur 6. Farge-IR-bilder skiller naturtypene bedre enn vanlige fargebilder. Venstre bilde viser fra nedre venstre hjørne furuskog i øvre flommarkzone (T7-1 DO A1-1, 2), en sone med bjørk og litt andre stedegne lauvtreslag (T7-1 DO A3-1, 2, B3-1, 1) og ytterst mot evja en sone med gråselje (T7-2 DO A4-2, 2). I evja dominerer helofytter (F7-5, oversvømmet), mens på nord- og østsida en ny sone med gråselje og øverst gråor (T7-1 DO A3-2, 2) mot åkeren i overkant av bildet. Ved Isakbekken mellom Rv. 22 og jernbanen (Norge i bilder 2014).

Ved naturtypekartleggingen avgrenses relativt ensartede arealer i felt og inntegnes på flybilder. Slike arealer kan oftest føres til «grunntyper» (NiN). For naturtyper dominert av en eller få arter, kan grensene synes relativt enkle å tolke, men grenser mellom naturtyper kan være mer uklare, overgangssoner kan utgjøre flere meter i bredde, og ulike påvirkninger og gradvise overganger mht. økologiske faktorer (økokliner) kan komplisere avgrensningen. I slike tilfeller blir det nødvendig å trekke grenser skjønnsmessig i overgangssonene ev. ved mer eller mindre markerte grenser/overganger i tilstandsvariabler. Flybilder vil ofte være til hjelp for å kunne identifisere ± ensartede arealer og grenser som ikke alltid er like lette å observere i felt. For dette området foreligger det ortofoto i farger samt farge-IR bilder (Norge i bilder 2014). Farge-IR bilder (fig. 6) gir en del tilleggsinformasjon som sammen med feltregistreringer kan forbedre resultatet ved en naturtypekartlegging (Howland 1980, Thompson m.fl. 2011).

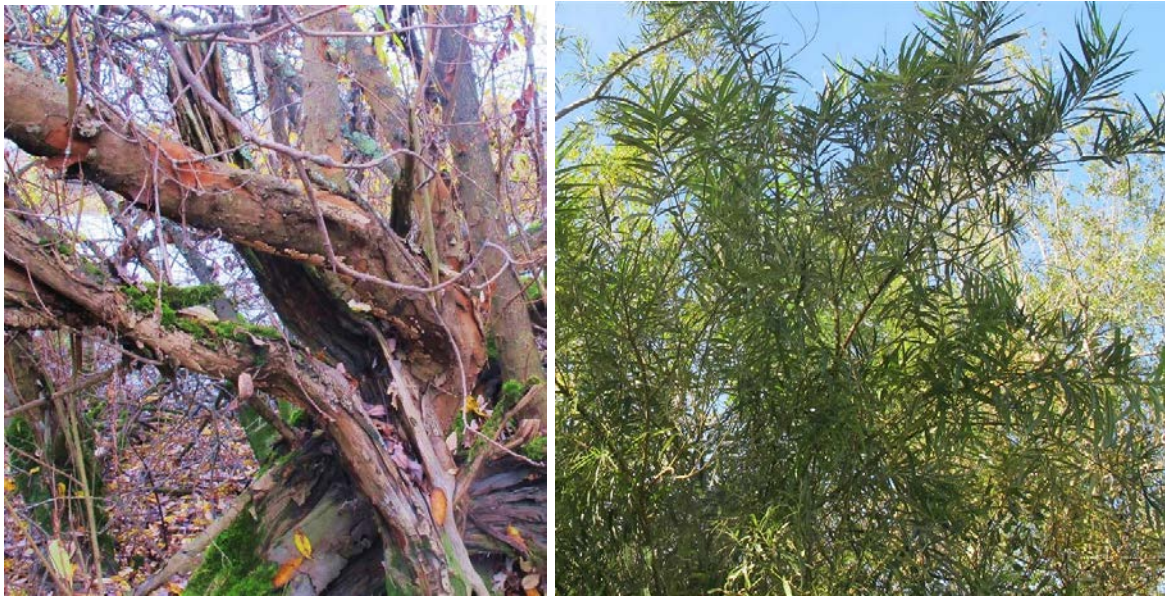
Figur 7. Bark med oransje flekker hos mandelpil og kurvpilas smale blader er kjennetegn som gir muligheter for å identifisere disse artene vha. kikkert hvis ikke avstanden er for stor.
