XXX.xxx Jiménez, I., L. Sánchez-Mármol y N. Herrera
Inventario Nacional y Diagnóstico de los Humedales
de El Salvador. MARN/AECI. San Salvador. El
Salvador C.A. 2004

Página
RESUMEN EJECUTIVO.....	1
INTRODUCCIÓN.....	4
METODOLOGÍA.....	13
HUMEDALES MARINOS	17
Tipos de humedales marinos	18
Biodiversidad.....	21
Bienes y Servicios	22
Marco socioeconómico.....	23
Amenazas y procesos negativos	24
Humedales de importancia	26
Medidas de conservación.....	27
Bibliografía.....	27
Ficha explicativa del humedal Los Cóbanos (601).....	30
CUENCAS HIDROGRÁFICAS Y HUMEDALES RIBERINOS	33
Regiones hidrográficas	33
Ríos principales	36
Biodiversidad.....	37
Servicios y bienes ambientales	40
Amenazas y procesos negativos	40
Medidas de conservación.....	42
Bibliografía.....	43
HUMEDALES CORDILLERA FRONTERIZA.....	45
Embalse 5 de Noviembre (101)	45
Pantanos de La Montañona (102)	49
HUMEDALES CADENA VOLCÁNICA RECIENTE	53
Lago de Guija (201).....	54
Lago de Metapán (202).....	59
Laguneta Clara (203)	63
Laguneta Verde (204).....	66
Laguna Las Ninfas (205)	69
Laguna Verde (206).....	74
Laguna Seca de Las Ranas (207).....	78

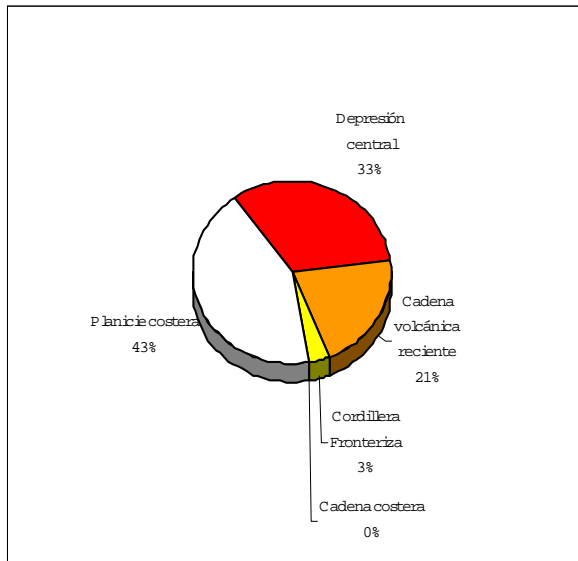
Fig. 1 Cantidad de humedales encontrados en cada una de las regiones del país expresado como un porcentaje del número total de humedales

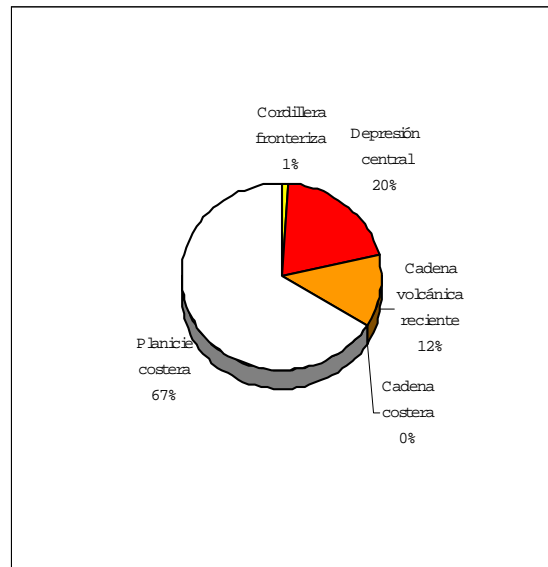
Fig. 2. Superficie ocupada por los humedales encontrados en cada una de las regiones del país expresado como un porcentaje del área total ocupada por los humedales

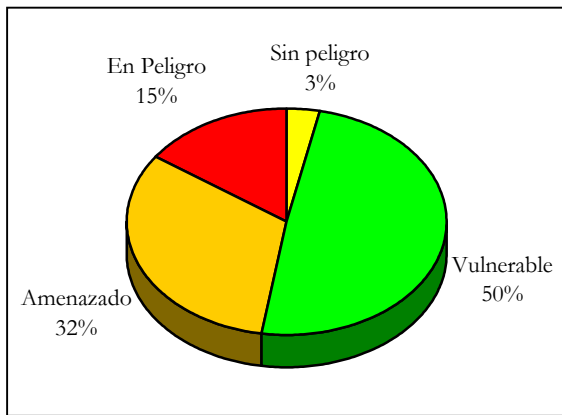
Fig. 4 Porcentaje de humedales pertenecientes a cada una de las categorías de amenaza.

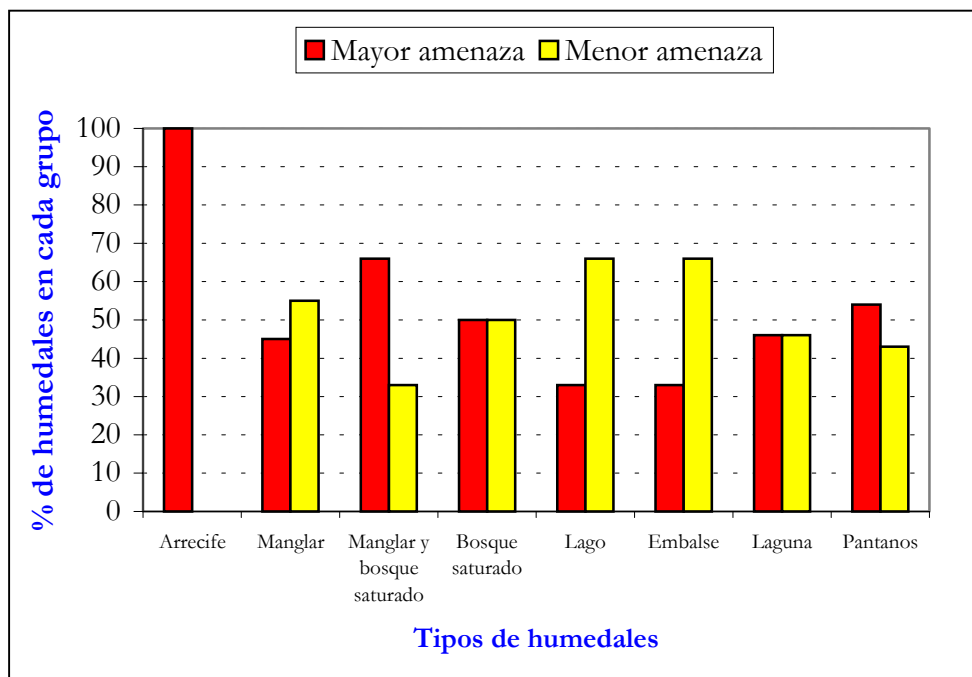
Fig. 5 Diferencias en el grado de amenaza según tipos de humedales. Se han incluido dentro del grupo de mayor amenaza los humedales clasificados como amenazados o en peligro, mientras que los que pertenecían al grupo de vulnerable o sin peligro se han considerado como de menor amenaza.

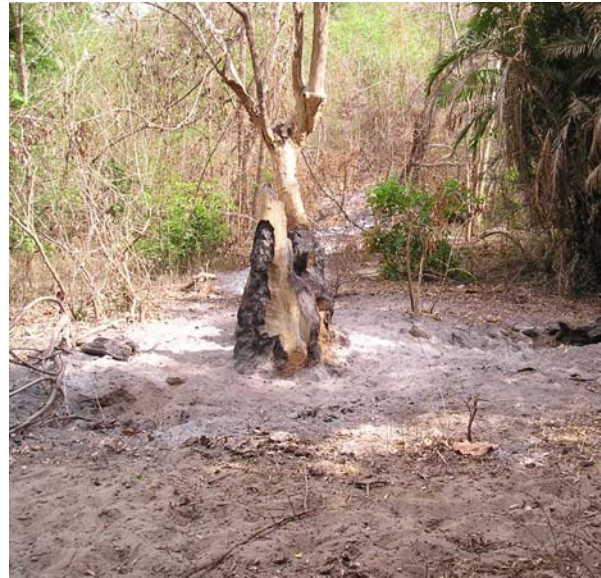
Fig. 7 Área quemada para capturar garrobos en el interior del bosque del pantano del Lempita.

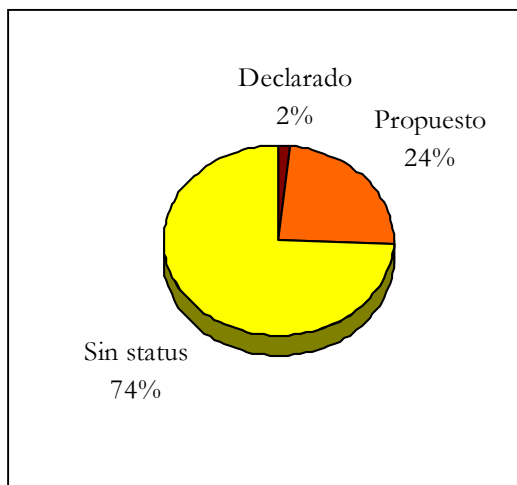
Fig. 10 Porcentaje de humedales que han sido declarados como sitio Ramsar, los que están en proceso de ser propuestos y los que carecen de status en este sentido (n=59).

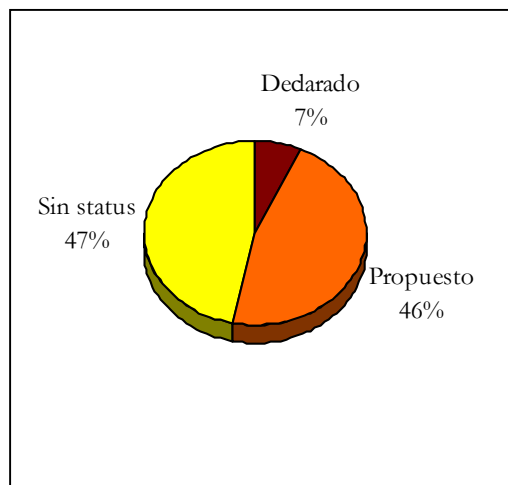
Fig. 11 Status según Ramsar de los humedales que al menos cumplen con tres criterios necesarios para ser declarado como humedal de importancia internacional (n=15).

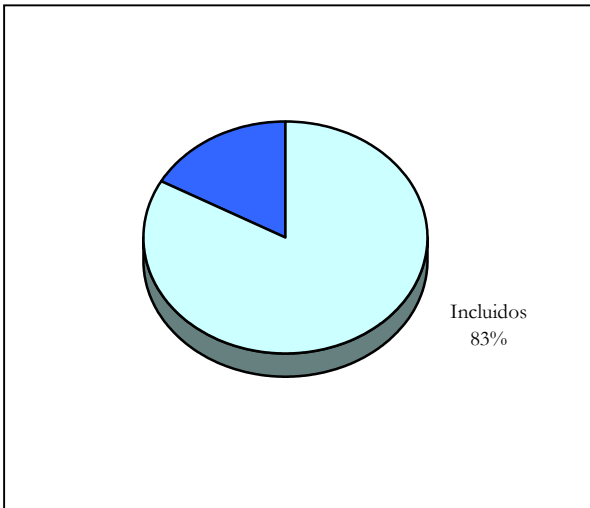
Fig.12 Humedales incluidos dentro de las unidades de conservación establecidas por el MARN (n=59). los humedales no incluidos en estas unidades ocupan sólo el 0,6% del área total de humedales en el país.

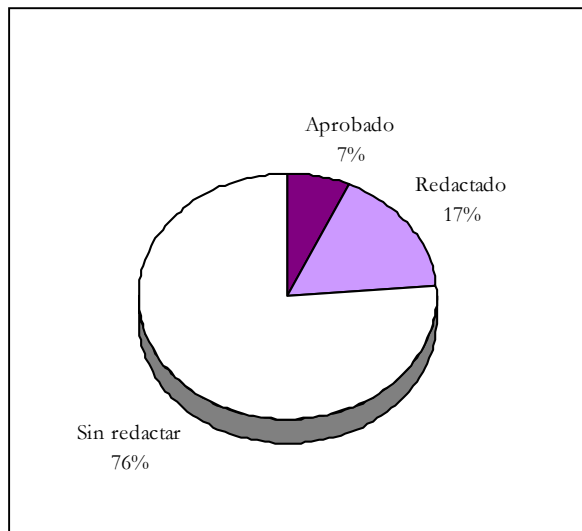
Fig. 15 Humedales que cuentan con planes de manejo redactados, aprobados oficialmente o que no tienen ningún plan de manejo (n=59).

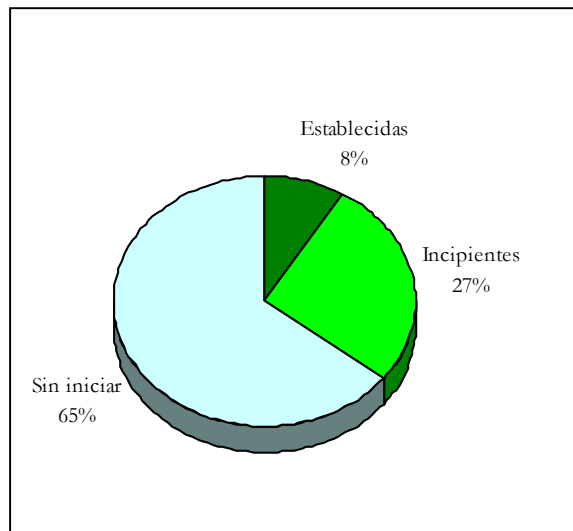
Fig. 16 Grado de establecimiento de acciones de conservación in situ de los humedales del país por parte del MARN (n=59).

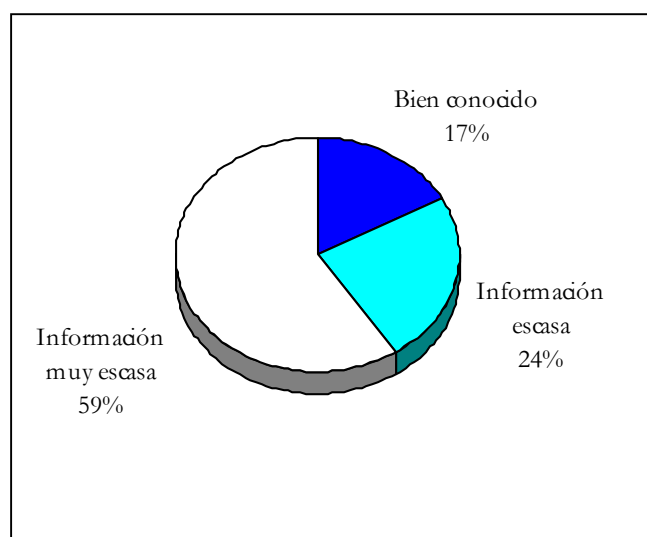
Fig. 17 Nivel de información existente para cada uno de los humedales del país (n=59).
