EXPEDICIÓN EN LA CUENCA BAJA DEL RÍO PIURA, JUNIO DEL 2002

Proyecto: Plan de Manejo Participativo del Estuario de Virrilá

Expedición en la Cuenca Baja del Río Piura, Junio del 2002 (*)

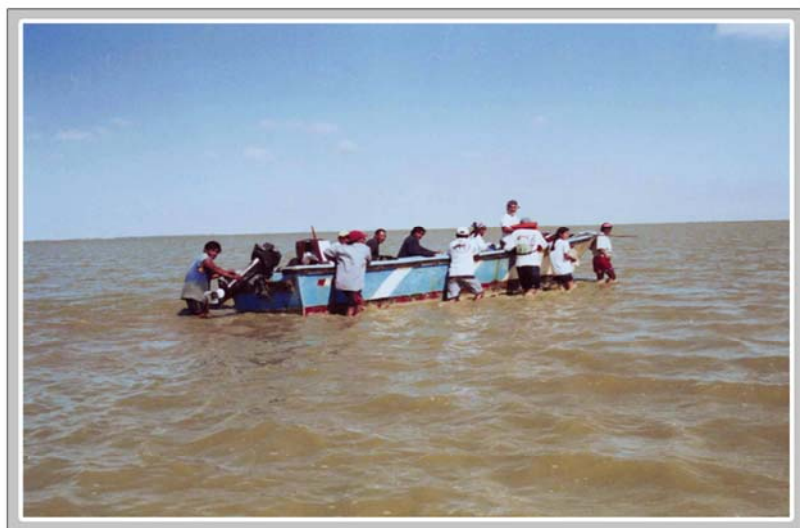
Foto 3: Extensión del Desierto Cubierta por Agua

El ambiente se caracteriza por presentar en sus riberas pastos temporales con un notable paisaje dominado por dunas, que en algunos tramos están rodeadas por agua debido a los desbordes producidos. Se pudo apreciar una actividad ganadera de vacunos, equinos y caprinos, que están dispersos en todo el recorrido, además se desarrolla una importante actividad pesquera.

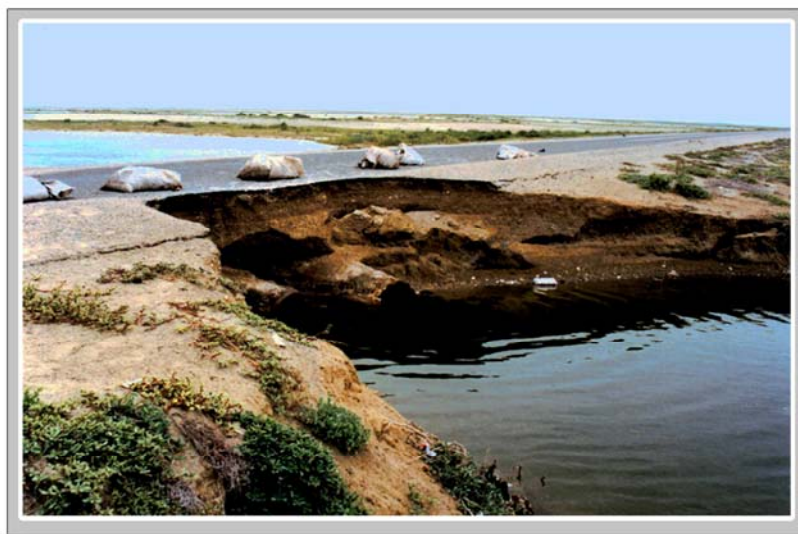
Foto 4: Sector de la Carretera Dañado Durante las Inundaciones

Las intensas precipitaciones producidas durante el Niño 97/98, y los años 2001 y 2002, incrementaron los caudales del río Piura y Cascajal (normalmente seco), los cuales buscan un desagüe natural por la quebrada Reventazón (Mapa 2). Sin embargo, este flujo es obstaculizado por la carretera a Bayóvar, la cual presentó serios daños en su infraestructura (Fotos 4, 5, y 6).

Además, se observó que los drenes instalados en la carretera para facilitar el paso de las aguas hacia la quebrada Reventazón, son insuficientes para lograr el desfogue normal de su caudal, que en épocas de altas precipitaciones forman la laguna La Niña. Cuerpo de agua que incrementa su volumen con los aforos provenientes de los ríos Olmos y La Leche (Mapa 2). En la tabla 1 se muestran las coordenadas de los sectores de la carretera afectados durante las inundaciones.

- La carretera que comunica la Panamericana Norte con Puerto Bayóvar, actúa en algunos sectores (Tabla 1), a manera de dique, que impide el flujo normal de las aguas de río Piura hacia la quebrada Reventazón o Salinas de Morropé (Mapa 2), en crecidas producidas por El Niño o precipitaciones excepcionales.

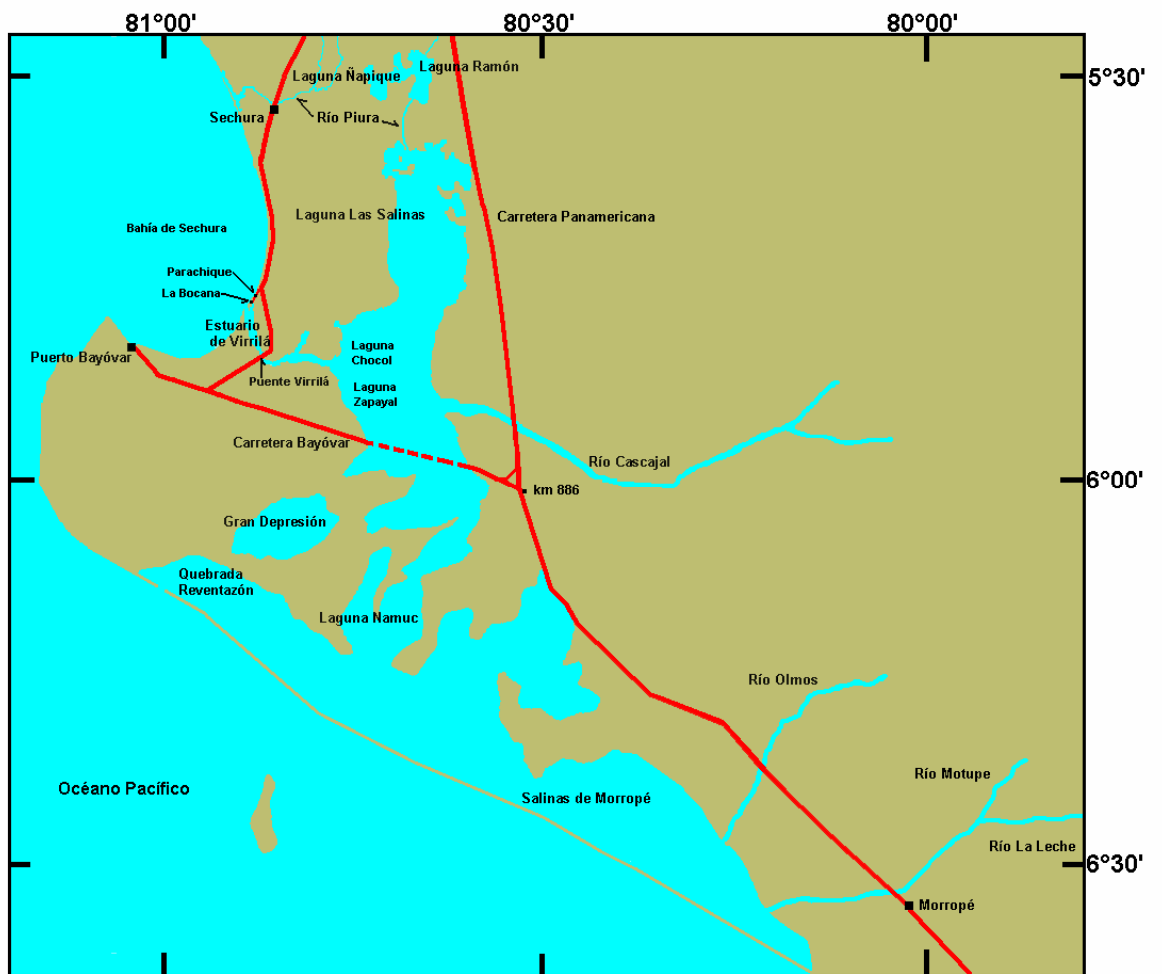
Mapa 2: Sistema de Humedales de la Región de Sechura

- Todo el sector recorrido, sustenta un sistema de humedales como la Laguna Ramón, Ñapique, Sánchez, Las Salinas, Chocol o Palo Parado, Zapayal, Estuario de Virrilá, Laguna Namuc y Las Salinas de Morropé. Todas dependen de los regímenes de precipitación y durante precipitaciones intensas, reciben grandes volúmenes de agua de las cuatro cuencas que las irrigan los diferentes humedales, para formar la conocida Laguna La Niña (Mapa 2).
