Fellesprosjektet Ringeriksbanen og E16 (FRE)

Ringeriksbanen

Silingsrapport - potensielle areal for

økologisk kompensasjon

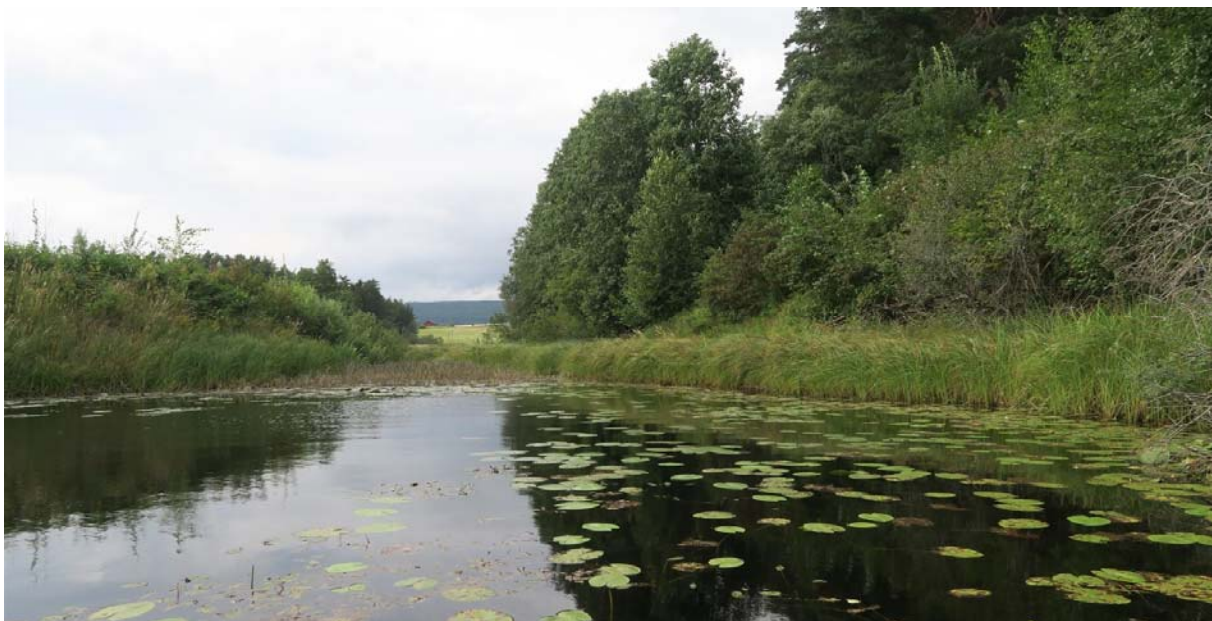
Figur 9. Evja nordøst i Synneren NR som vil bli berørt av tiltaket.

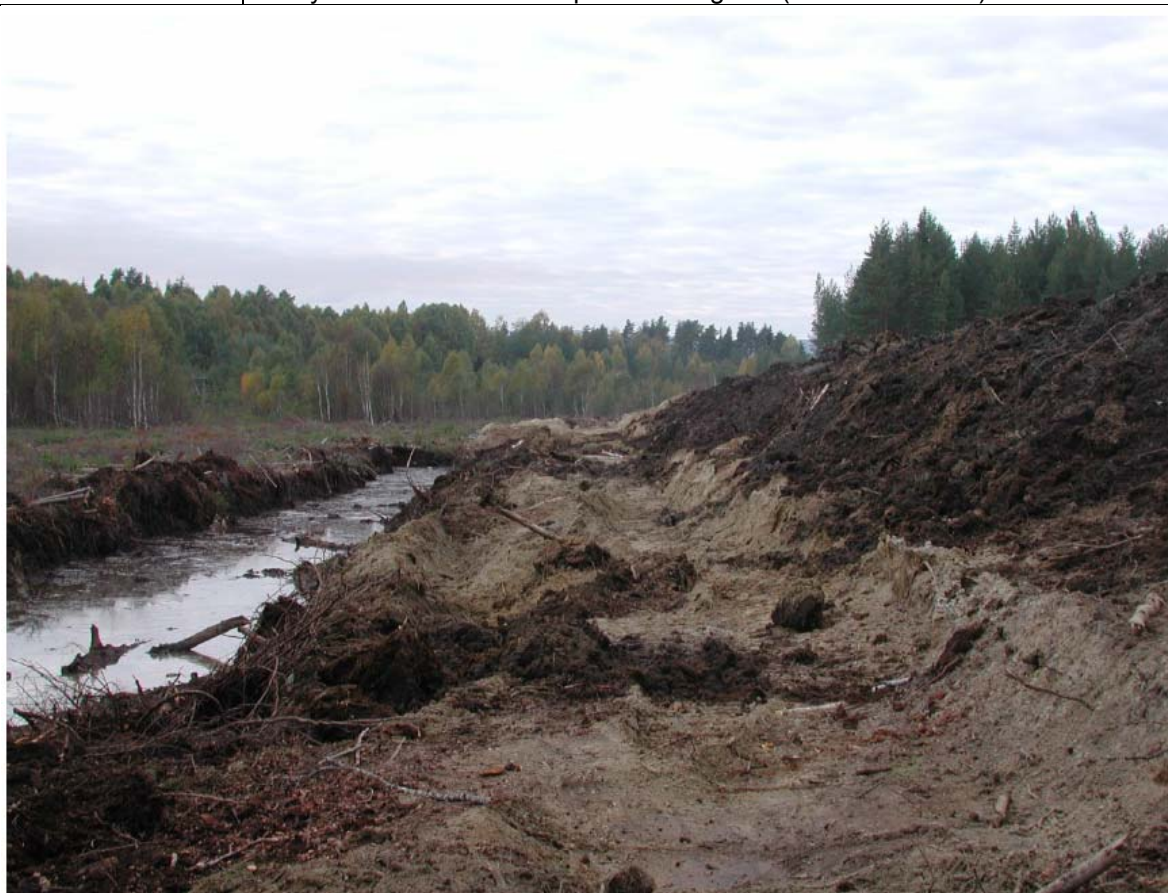
Uttak av torv Mosmyra: Foto: Trond Knapp Haraldsen, Bioforsk.
