志津川湾 藻場復元支援マップ

海藻やアマモが生い茂る藻場は、沿岸の生物にとって、生息場所、産卵場、餌場として不可欠な存在です。水産資源の維持と生物多様性保全のため、藻場の状況を把握し、保全することが重要です。私たちは津波による藻場の被害状況と回復状況を把握するため、現場調査(聞き取り調査を含む)、さらに衛星画像・空撮画像の分析を行って、震災前後の志津川湾の藻場分布を明らかにしました。

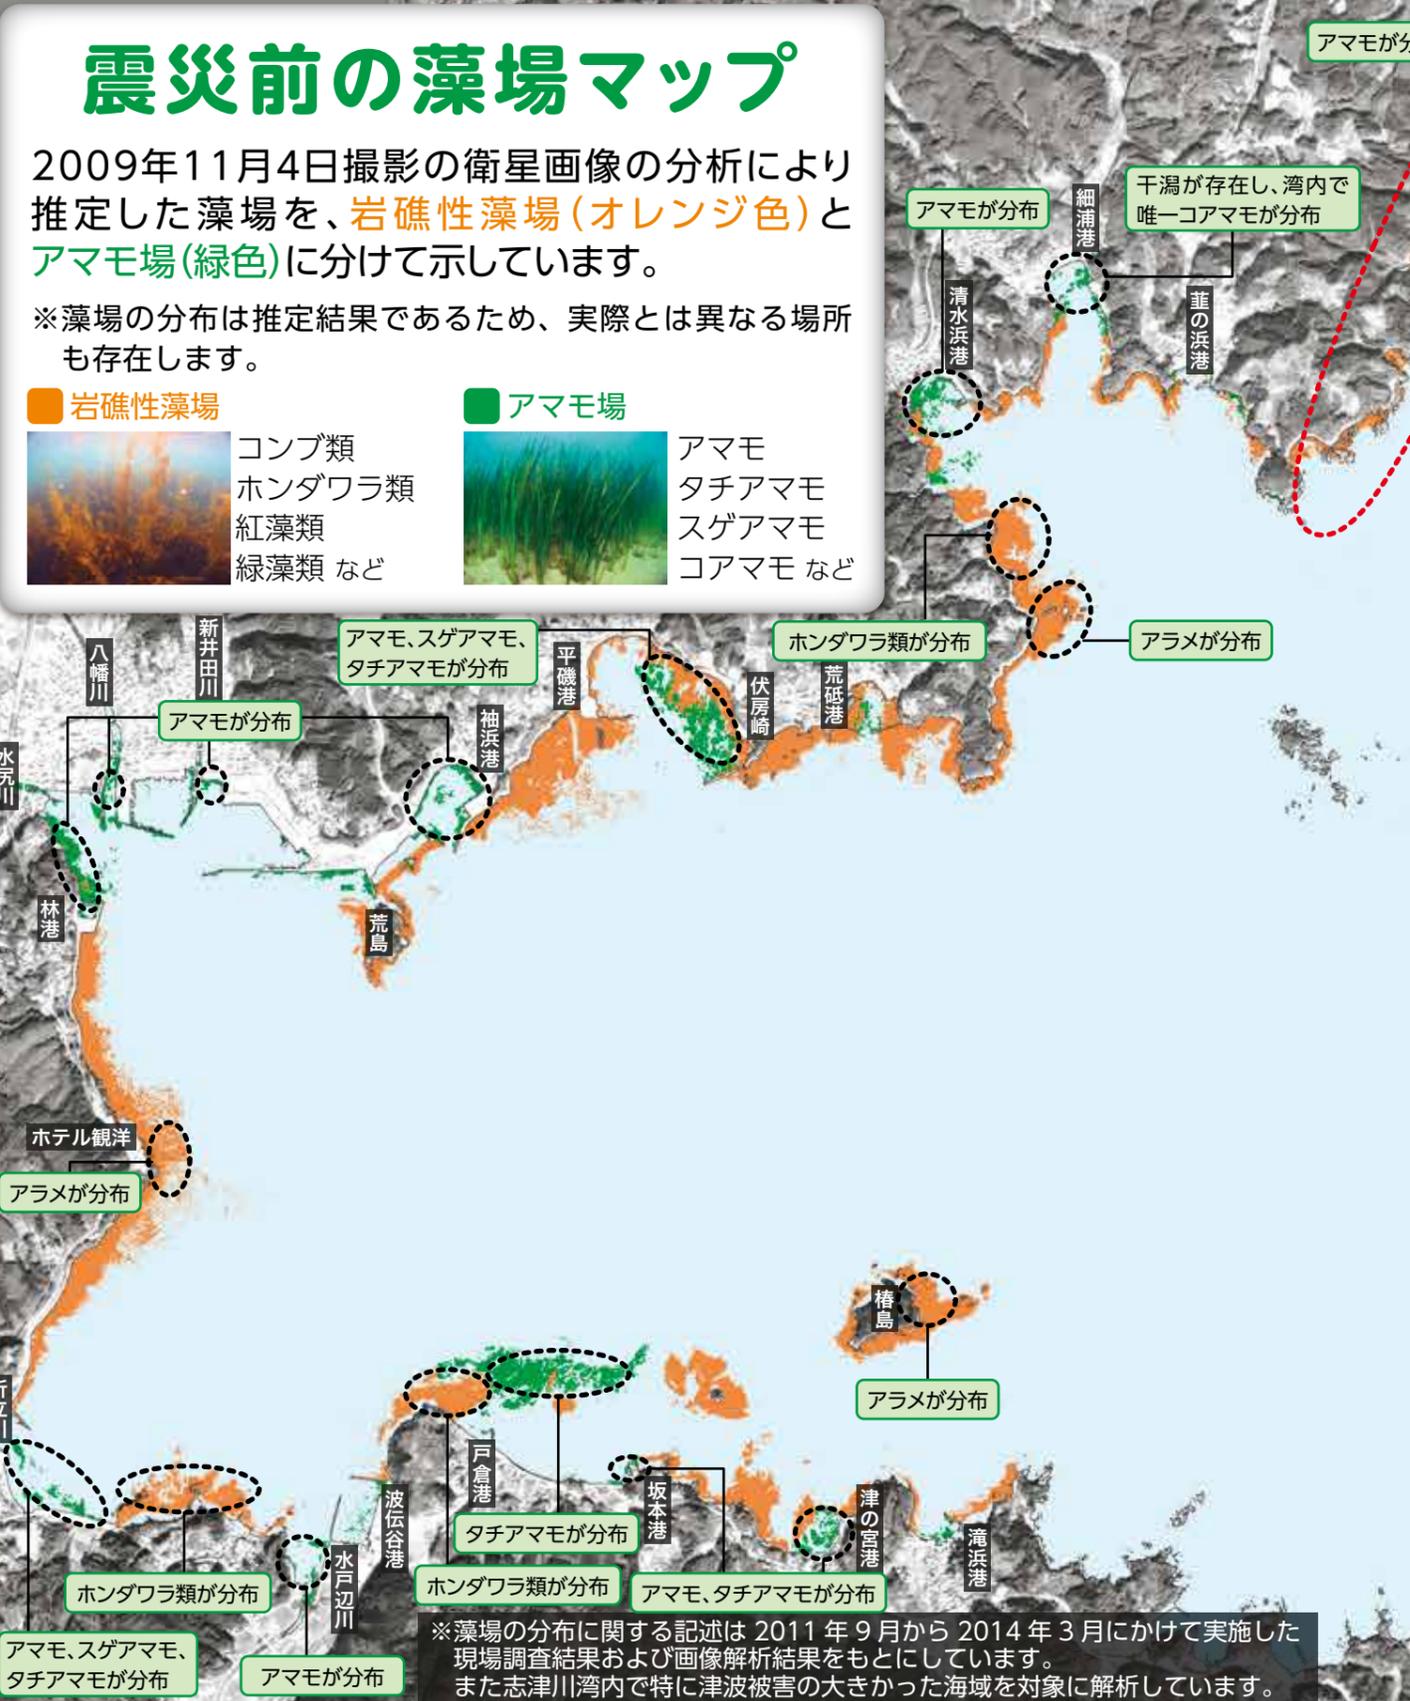
震災前の藻場マップ

2009年11月4日撮影の衛星画像の分析により推定した藻場を、**岩礁性藻場(オレンジ色)**と**アマモ場(緑色)**に分けて示しています。

※藻場の分布は推定結果であるため、実際とは異なる場所も存在します。

震災前から磯焼けが広がっており植生が少ない岩礁地帯

震災前後で藻場の分布を比較すると、アラメ、ホンダワラ類などの岩礁性藻場は変化が少なく、津波の影響が比較的小さかったと考えられます。これに対しアマモ場は著しく減少し、砂地に分布するアマモ類が津波によって流出したことが明らかになりました。

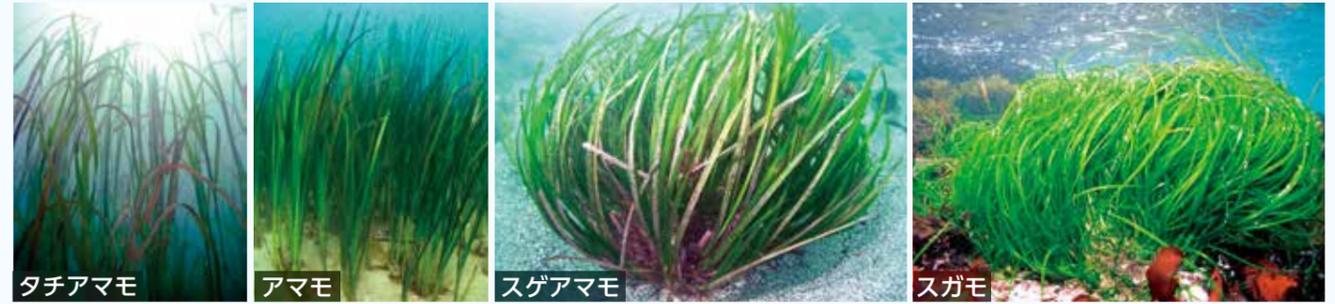
陸上植物が海に適応進化した多年生の顕花植物で、藻類とは異なるため海草類と呼ばれる。砂中に地下茎を伸ばして生育し、晩春から夏に花を咲かせて種子をつくる。スガモは岩礁上に着生する。震災前は細浦にコアマモが生育していた。

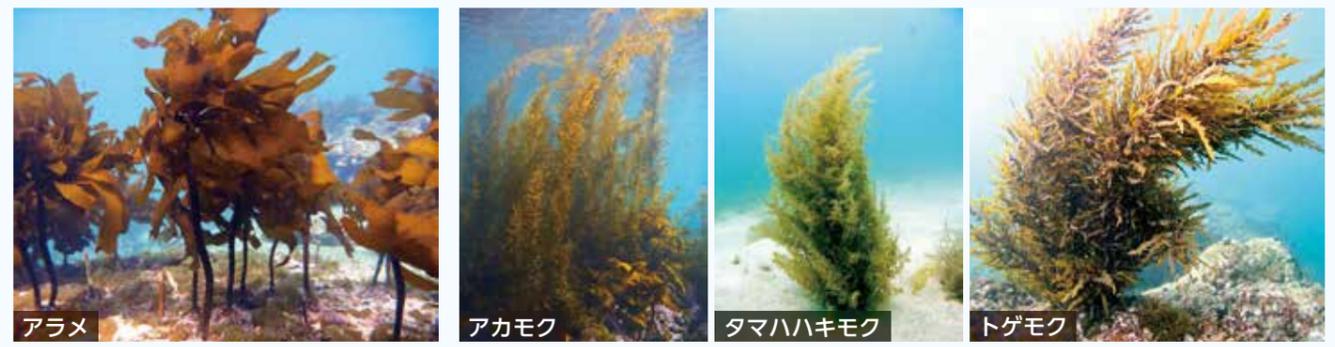
岩礁上に濃密な藻場をつくり、アワビやウニ等の餌としても重要である。アラメは多年生で群落が周年維持されるのに対し、ワカメは1年生、マコンブは1~2年生で春から夏にかけて繁茂する。

一般に冬から初夏にかけて繁茂し、岩礁帯にガラモ場と呼ばれる藻場をつくる。内部にガスを溜めた気泡をもち、その浮力によって海中で立ち上がる。他にエゾノネジモク、フシスジモク、ヨレモク、ウミトラノオ、ヒジキ、ウガノモクなどが生育する。アカモク、ヒジキは食品として利用される。

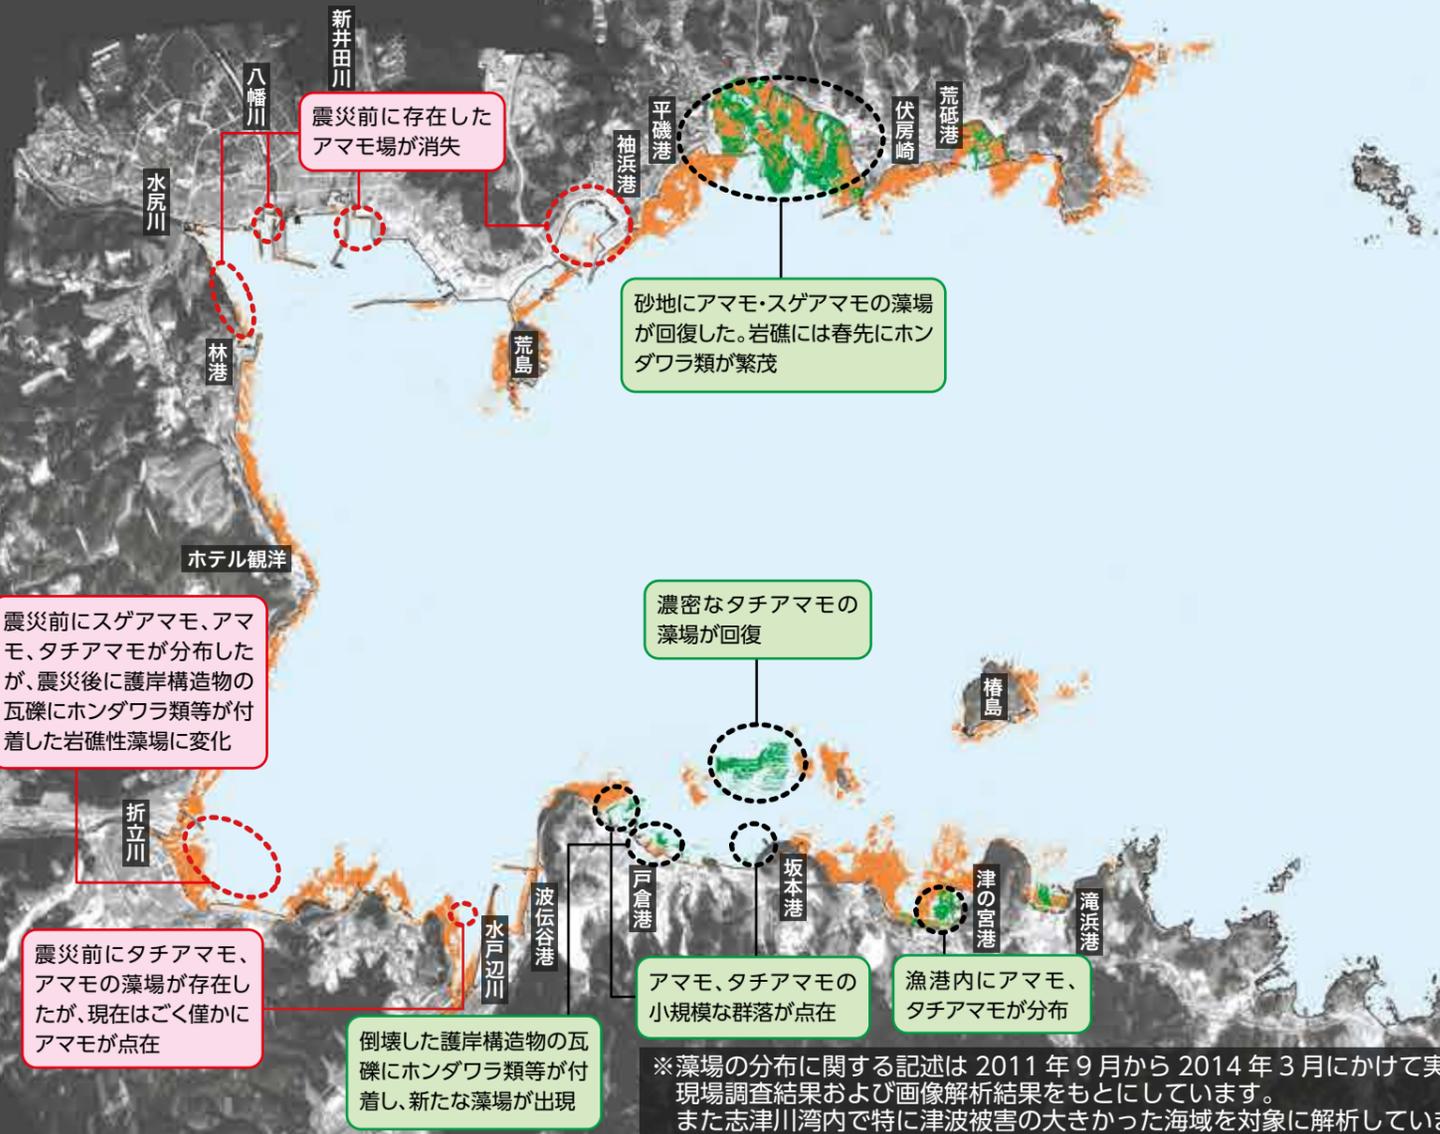
震災後の藻場マップ

2014年1月15日撮影の空撮画像の分析により推定した藻場を、**岩礁性藻場 (オレンジ色)** と**アマモ場 (緑色)** に分けて示しています。

※藻場の分布は推定結果であるため、実際とは異なる場所も存在します。

小規模なアマモの群落が分布

消波ブロックの陸側に僅かにアマモが分布

干潟が存在し、コアアマモが分布したが、地盤沈下と礫の堆積により消失

2011年10月にタチアマモが残存した。葦の浜港内にアマモが分布

広く濃密なタチアマモの藻場が回復

砂地にアマモ・スゲアマモの藻場が回復した。岩礁には春先にホンダワラ類が繁茂

震災前に存在したアマモ場が消失

震災前にスゲアマモ、アマモ、タチアマモが分布したが、震災後に護岸構造物の瓦礫にホンダワラ類等が付着した岩礁性藻場に変化

震災前にタチアマモ、アマモの藻場が存在したが、現在はごく僅かにアマモが点在

倒壊した護岸構造物の瓦礫にホンダワラ類等が付着し、新たな藻場が出現

濃密なタチアマモの藻場が回復

アマモ、タチアマモの小規模な群落が点在

漁港内にアマモ、タチアマモが分布

しかし 2013 年以降には、過去に存在した複数の場所において、アマモ場が回復しつつあることも分かりました。その一方で湾奥部では特に津波の影響が大きかったと考えられ、現在もアマモ場の回復がみられません。

一部の河口付近では震災後に礫が堆積し、アマモ類の生育環境が失われました。さらに津波で防波堤等が倒壊した場所では、瓦礫上にホンダワラ類等が着生して、岩礁性藻場になっています。
