# MILJØUNDERSØGELSER PÅ DISKO OG NUUSSUAQ, VESTGRØNLAND, AUGUST 2015

Teknisk rapport fra DCE – Nationalt Center for Miljø og Energi

nr. 90

2016

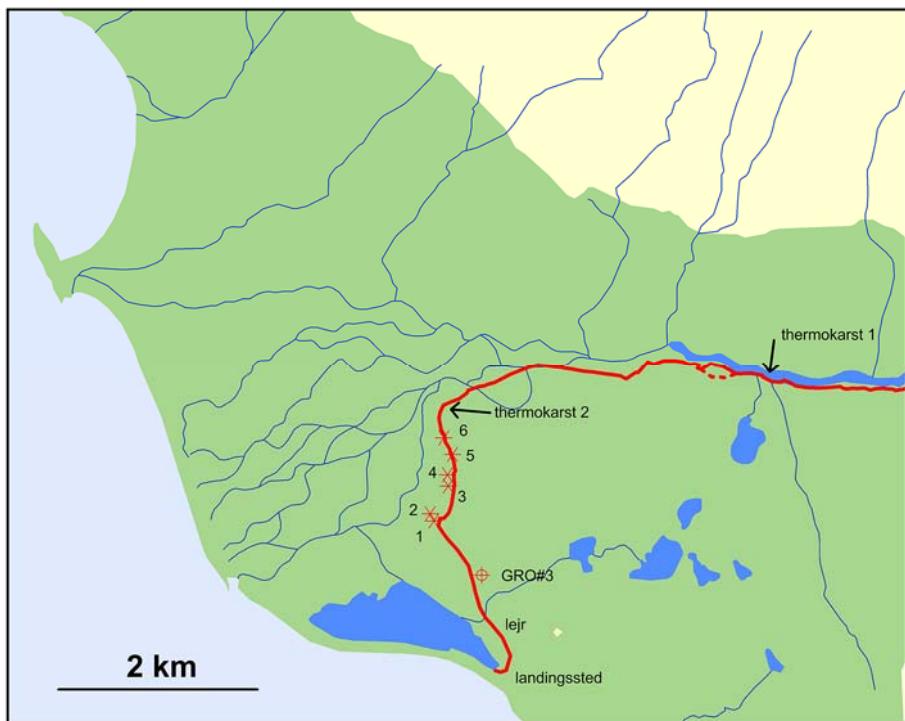
**Figur 2.** Borestedet GRO#3 og den vestligste del af køresporet (rød streg) og de overvågede terræn- og vegetationsskader fra 1996 (nr. 1-6). Grøn signatur er land under 200 m o.h., den lyse okker signatur er land over 200 m o.h.

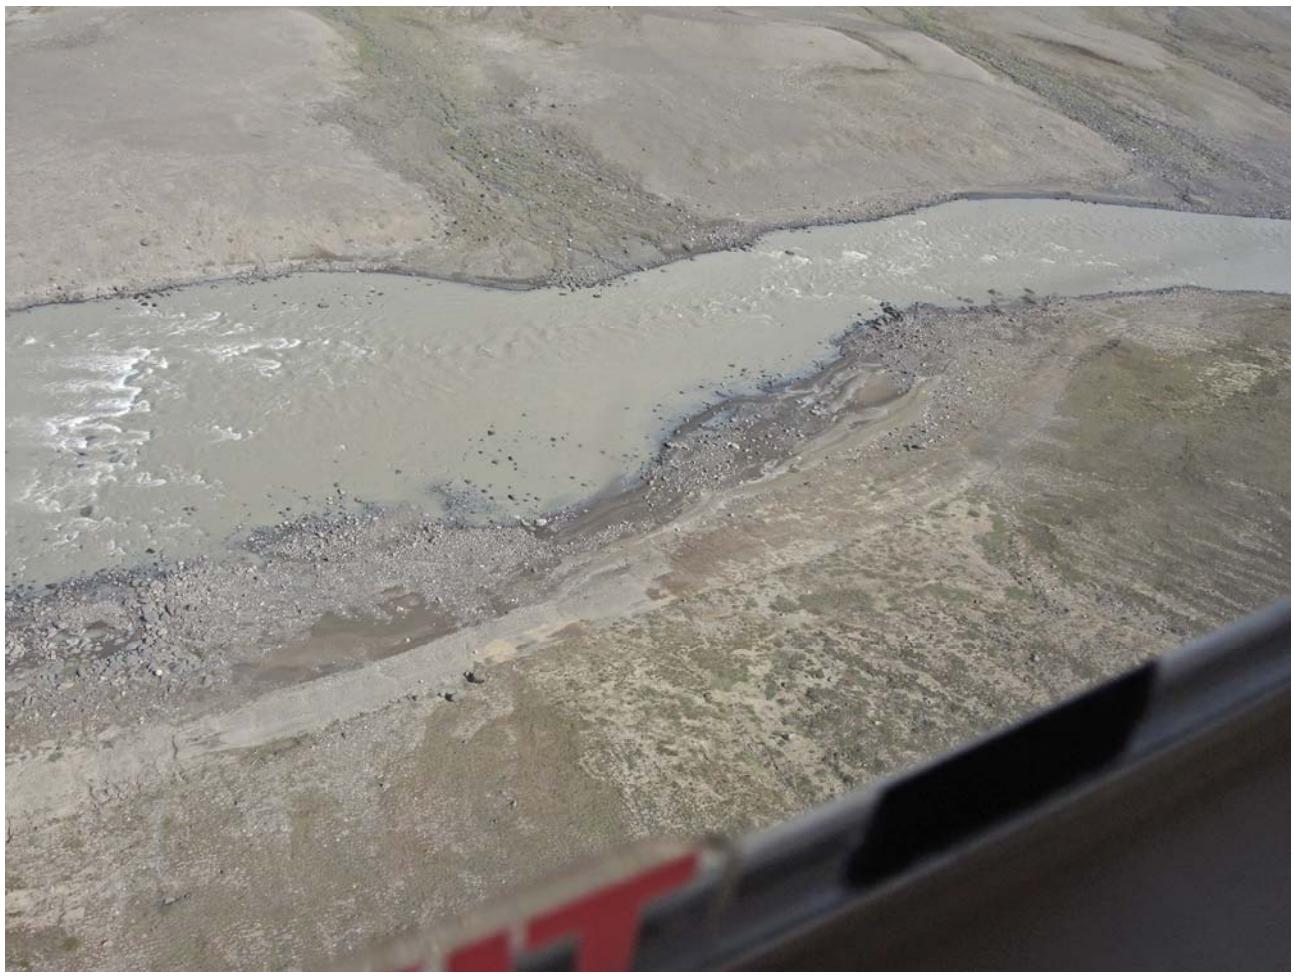
**Figur 6.** Del af køresporet set fra luften 30. juli 2015.

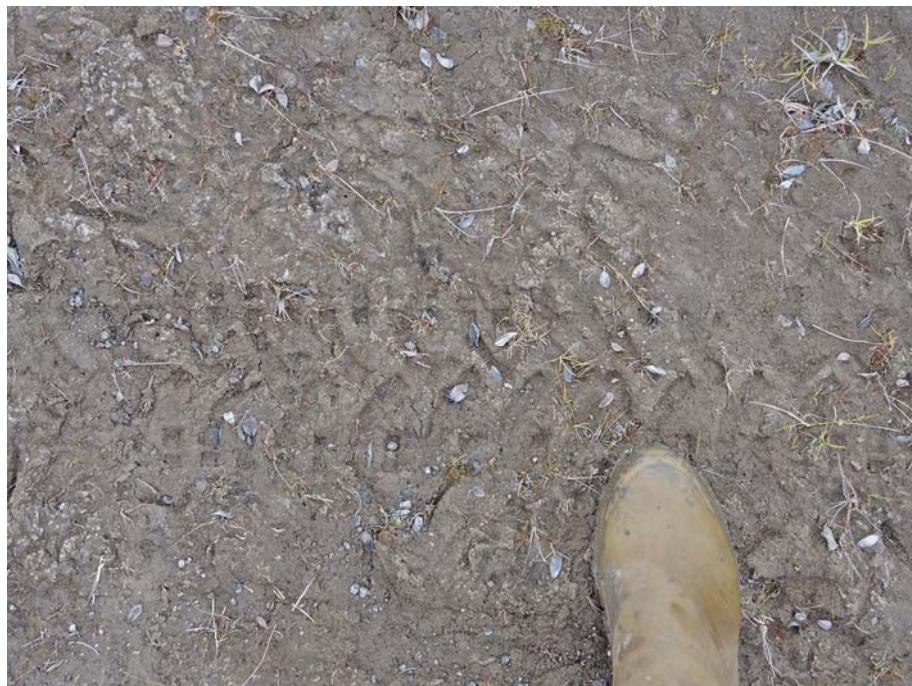
Der sås nogle steder i køresporet spor fra mindre køretøjer, som ikke kan være afsat af Green Minings køretøjer, da de havde andre dækmønstre (Figur 8).

**Figur 8.** Spor fra mindre køretøj (ATV?) formentlig afsat efter at Green Mining har forladt området.

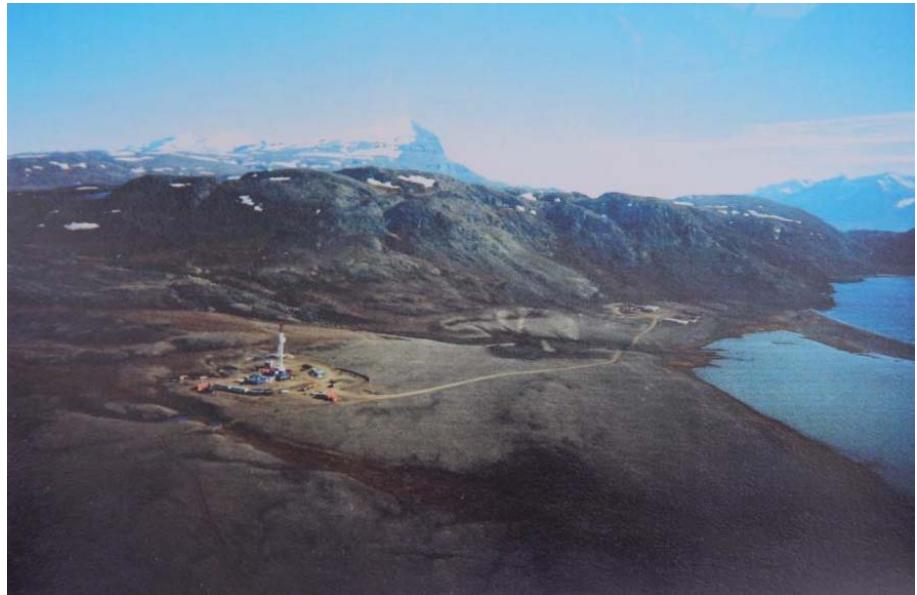
**Figur 2.** Landingspladsen, tank farm og i baggrunden storage area og base camp, sommer 1996. Bemærk de mange kørespor og terrænpåvirkninger. Foto fra *Well History Report* (grønArctic 1996).

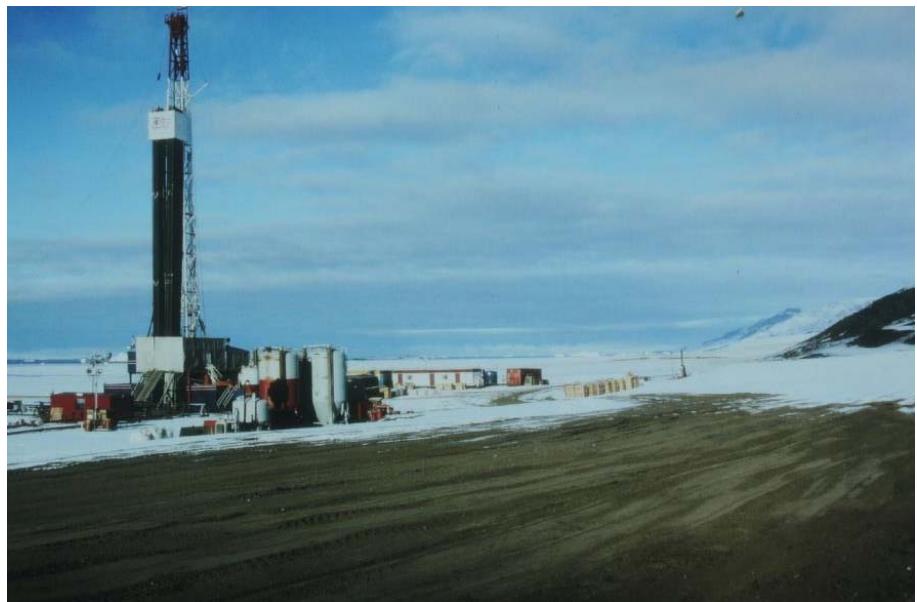
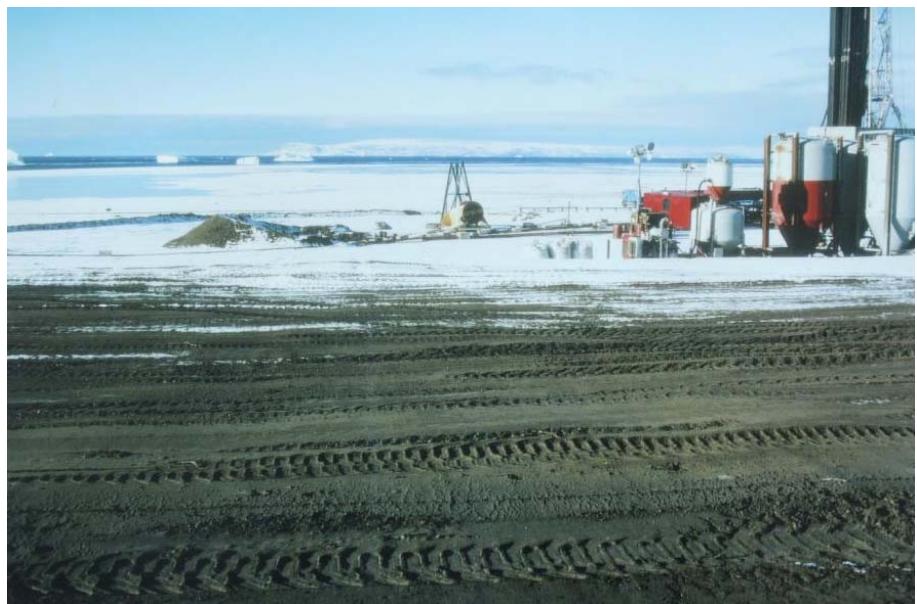
**Figur 7 (to fotos).** Selve borestedet og grusfladen (i forgrunden), hvor der er spredt *cuttings*, september 1996.

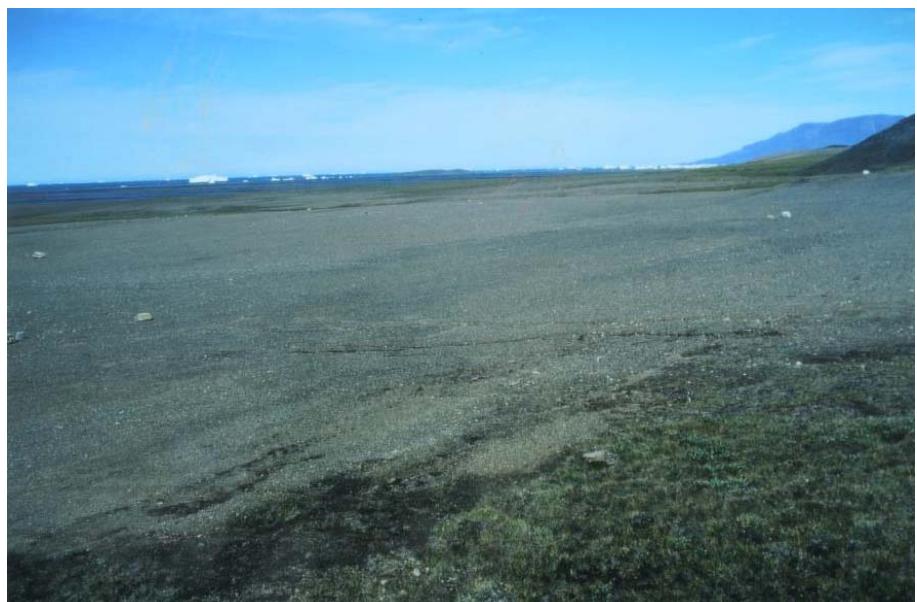
**Figur 8.** Grusfladen, hvor boretårnet stod, og hvor der blev spredt *cuttings* (anes som mørke skygger), 15. juli 1998.

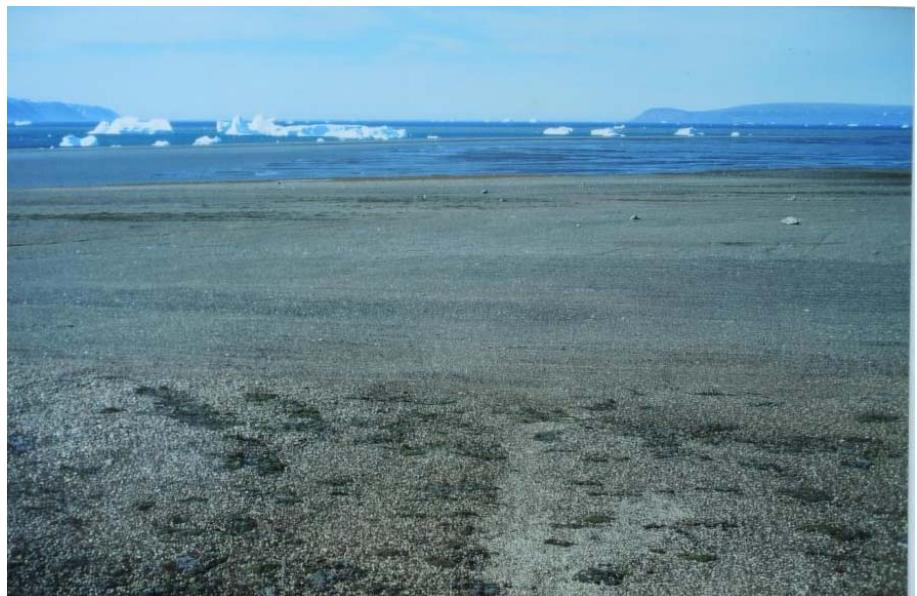
**Figur 9.** Grusfladen, hvor bore-tåret stod, og hvor der blev spredt cuttings (anes som mørke skygger). *Flare pit'en* ses lige foran den store, flade, lyse sten til højre. 15. juli 1998.

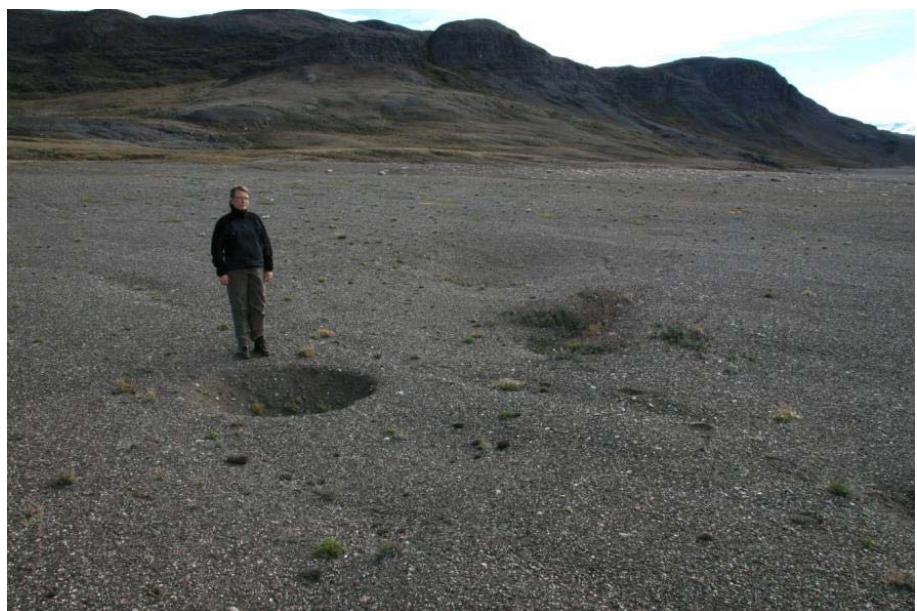
**Figur 10.** Grusfladen, hvor bore-tåret stod. Indsynkningerne ved *flare pit'en* ses i forgrunden. 23. august 2007. Den cirkulære ved personen og den aflange til højre for er nye i forhold til 1998.

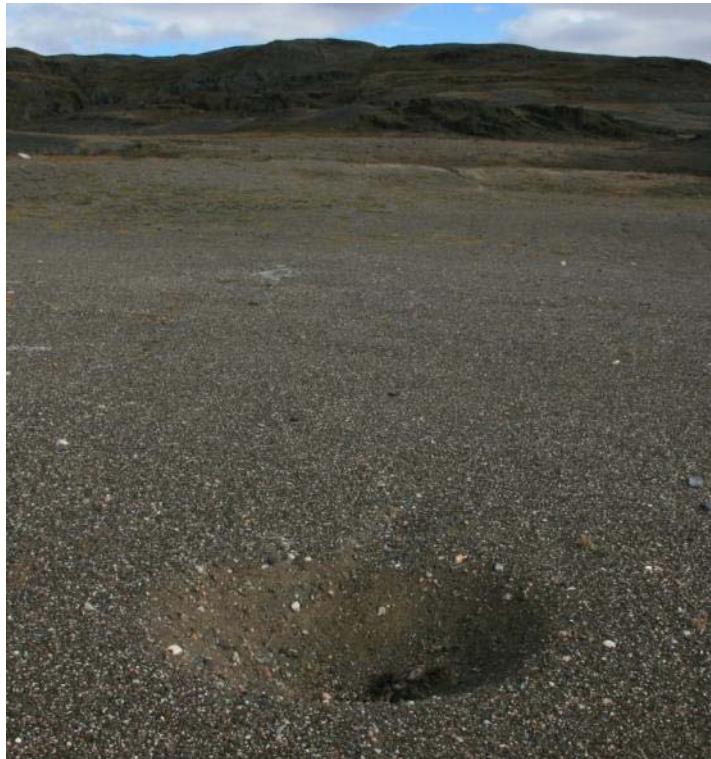
**Figur 11.** Ny indsynkning, vest for brønden, 23. august 2007.

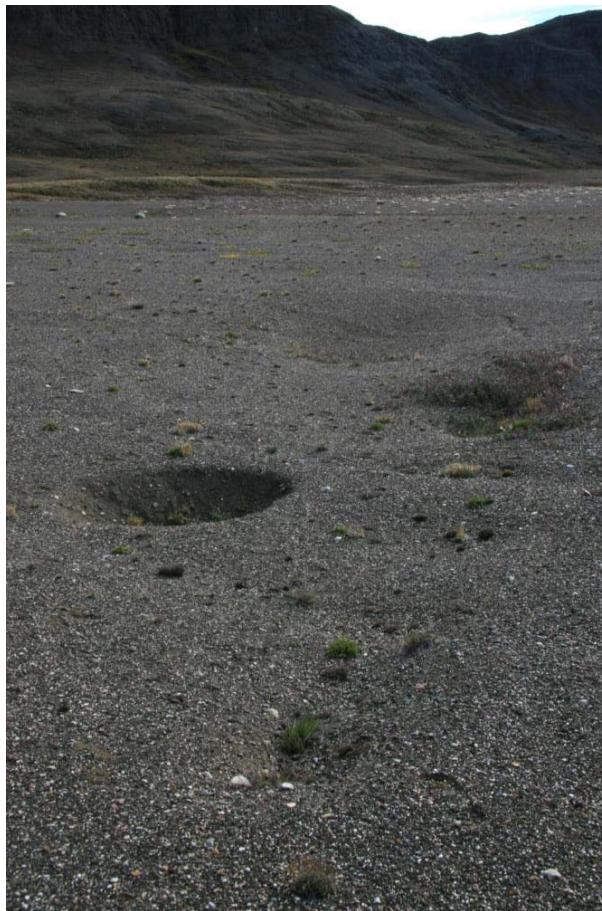
**Figur 12.** Grusfladen, hvor boretårnet stod og indsynkningerne ved flare pi'en. 23. august 2007. Bemærk at der er etableret en del planter siden 1998.

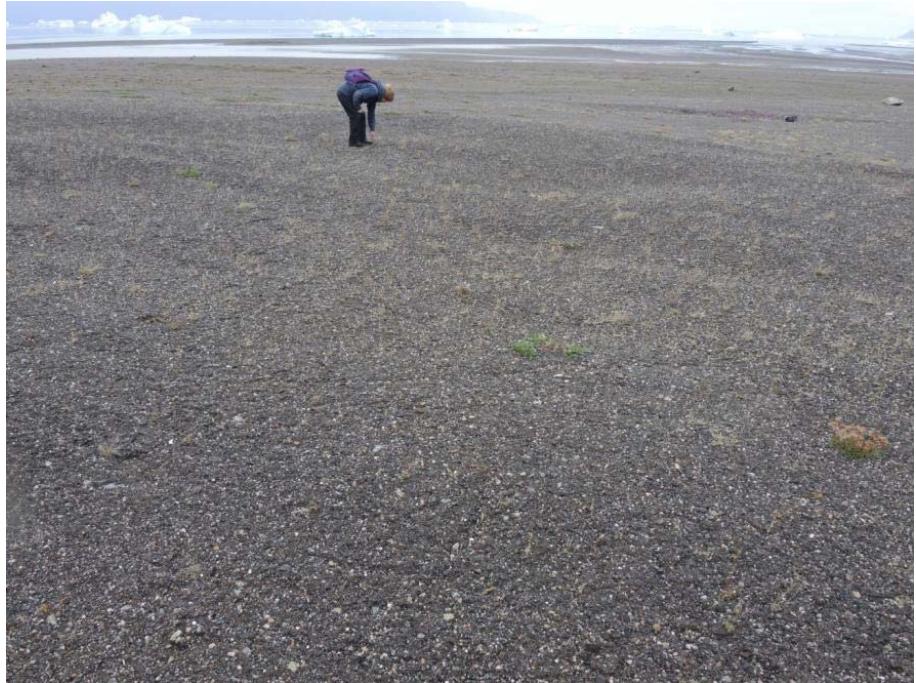
**Figur 13.** Grusfladen, hvor bore-tåret var placeret, og hvor der blev spredt cuttings. *Flare pi'en* anes til venstre for den hvide sten ude til højre. 4. august 2015.

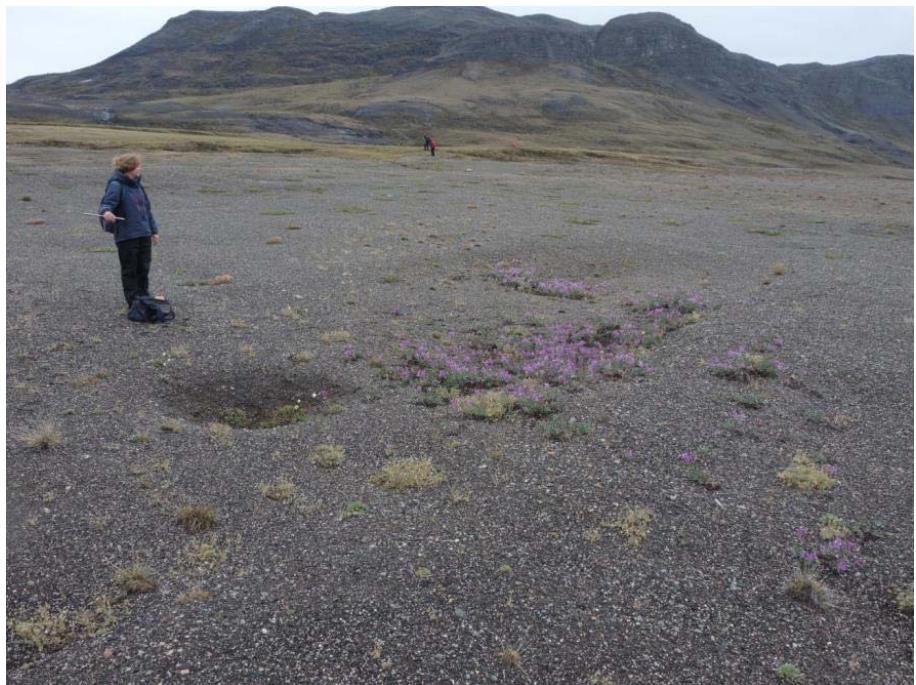
**Figur 14.** Indsynkningerne ved *flare pi'en*, 4. august 2015. Be-mærk bevoksningen af storblom-stret gederams.

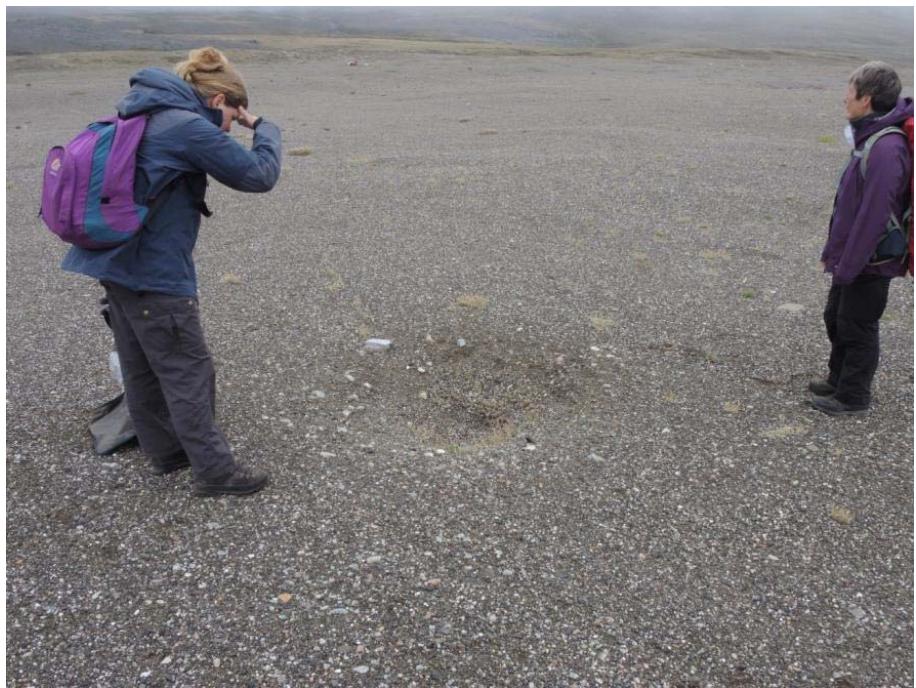
**Figur 15.** Den nye indsnykning fra 2007, 4. august 2015.

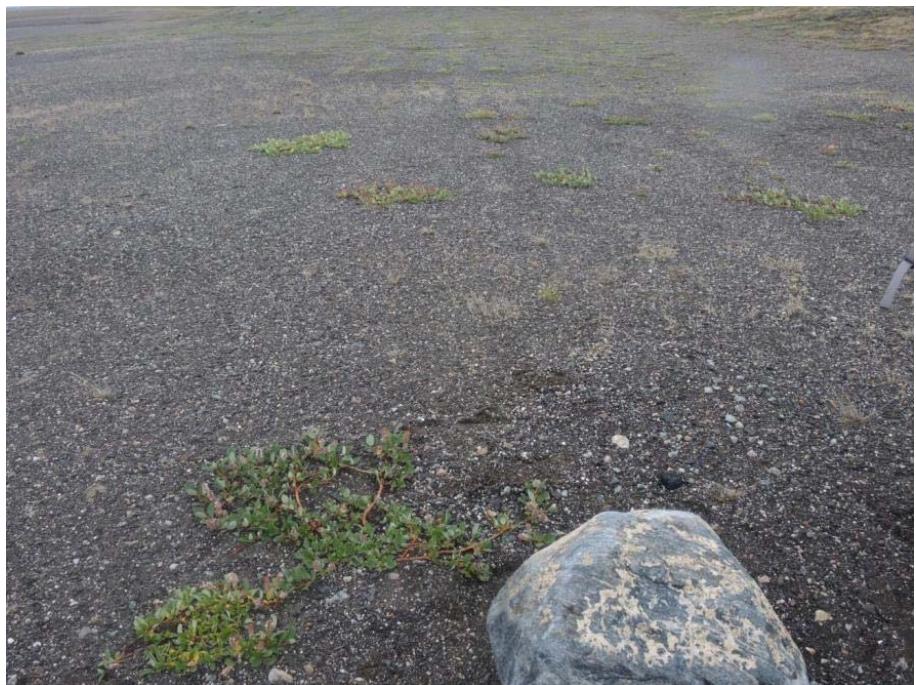
**Figur 16.** Opvækst af pil på fladen, hvor der spredt cuttings. 4. august 2015.

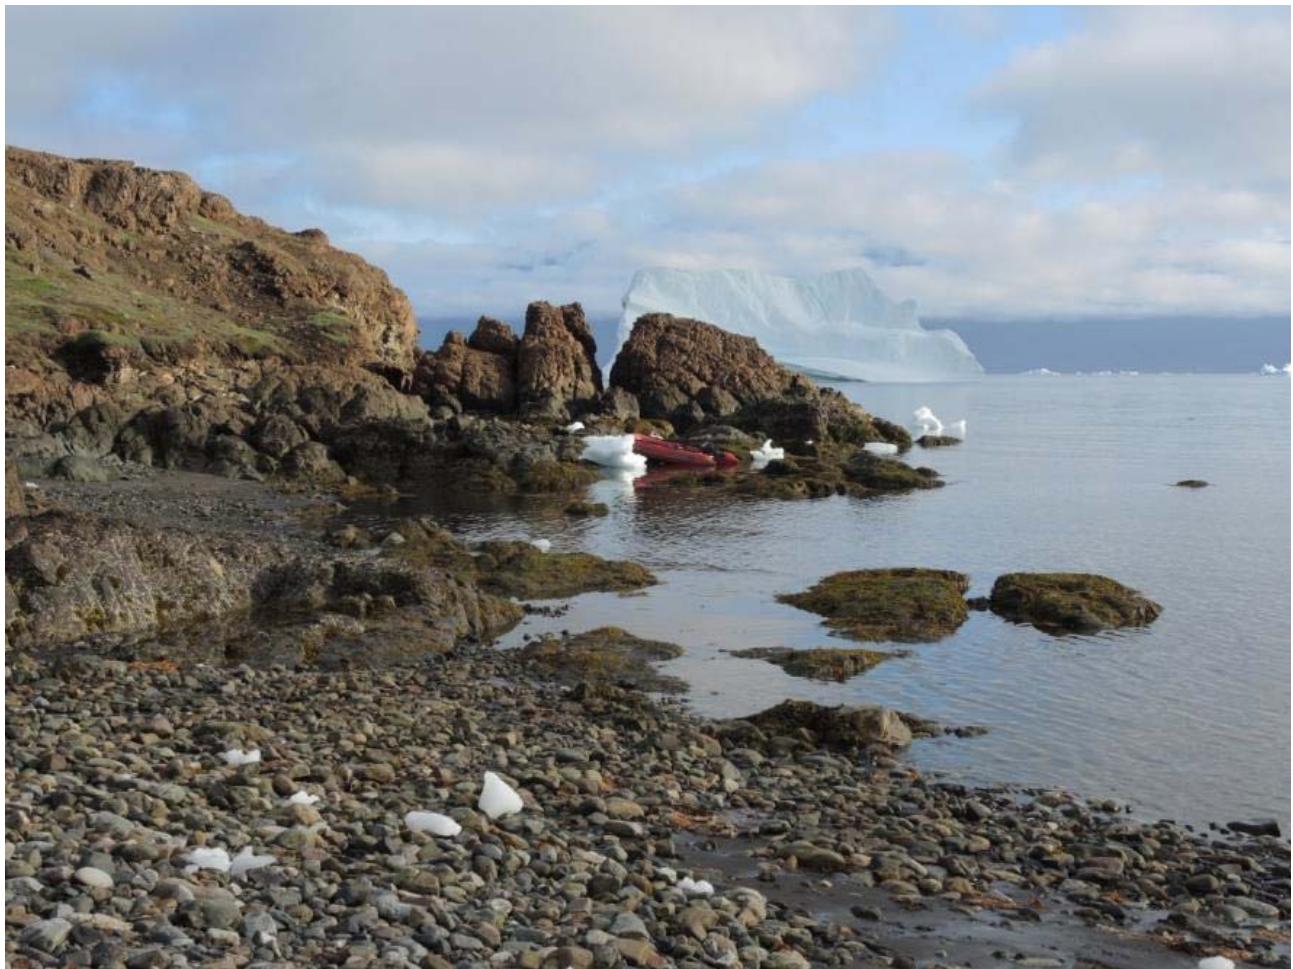
**Figur 1.** Indsamlingssteder ved Sikillinge, 4. august 2015. Løse blokke (basalt) med olie i hulheder findes på stranden i forgrunden, og også den fastsiddende basalt har små blærer med olie.

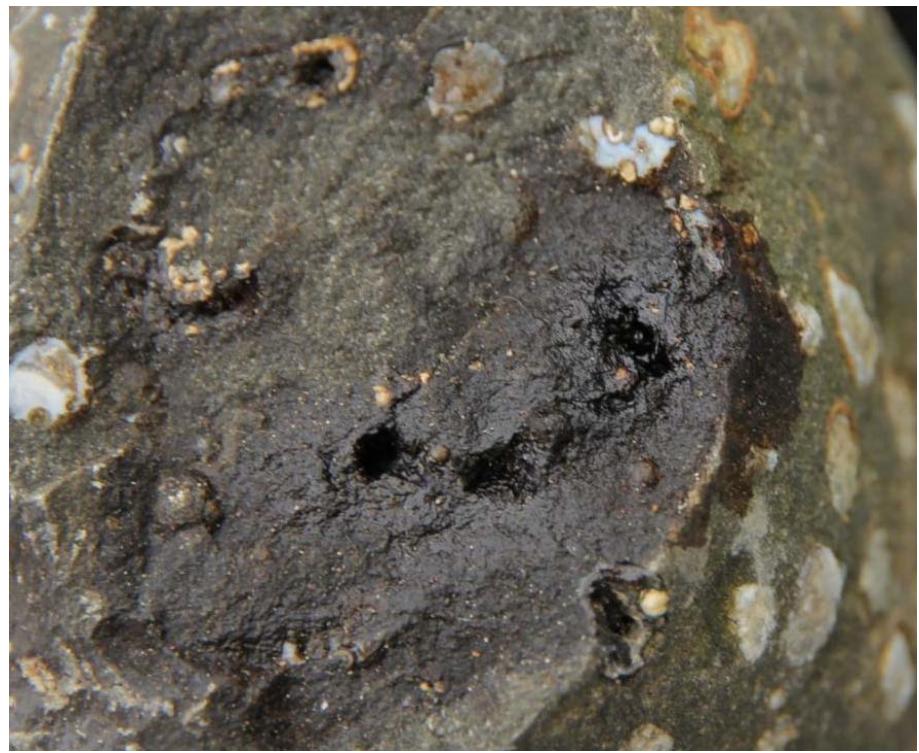
**Figur 2.** Råolie i basaltblok fra Sikillinge.

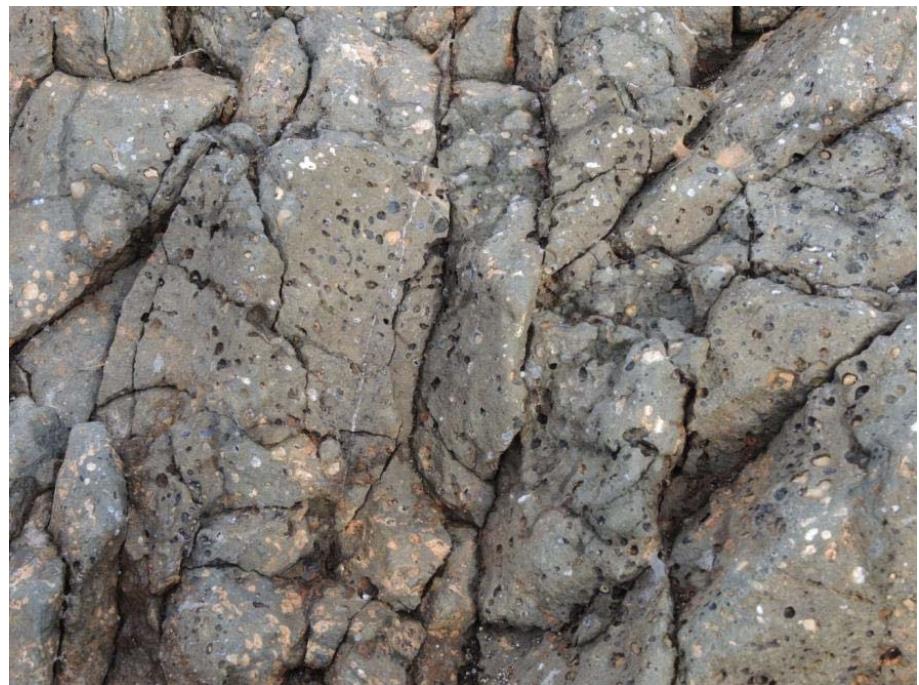
**Figur 3.** Basaltklippe, hvor nogle af de små hulheder indeholder råolie. På overfladen her nærmest tjæreagtig.

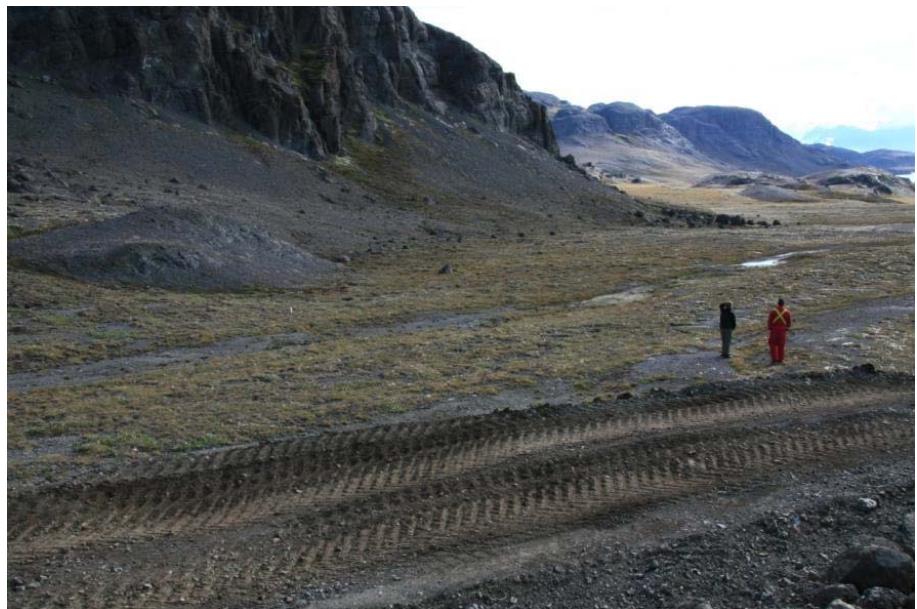
**Figur 13.** Skade nr. 3, 23. august 2007 i baggrunden. Green Minings kørespor i forgrunden og ovenpå grønArctics.

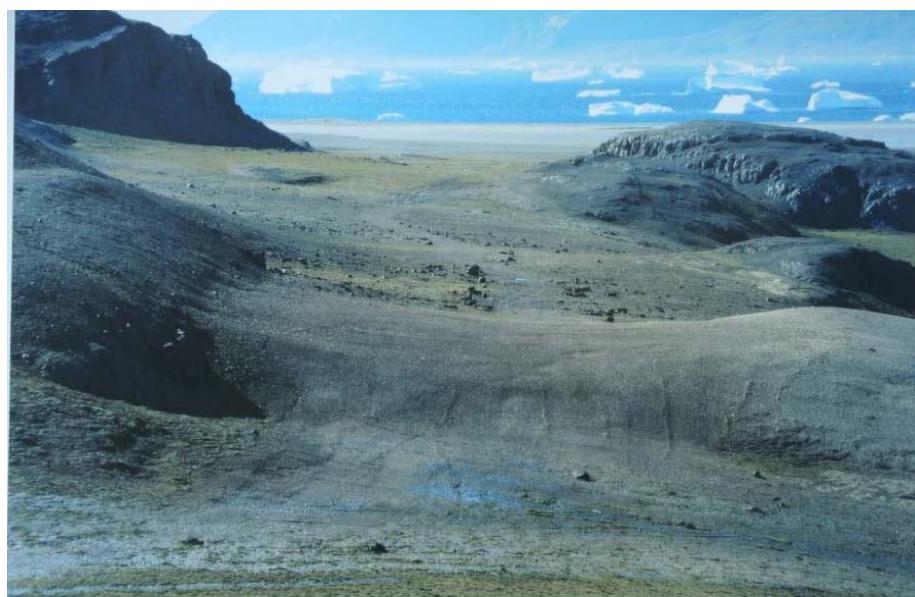
**Figur 30.** Skade nr. 6 med nr. 5 og 4 i baggrunden, 15. juli 1998. Overfladen er planeret.

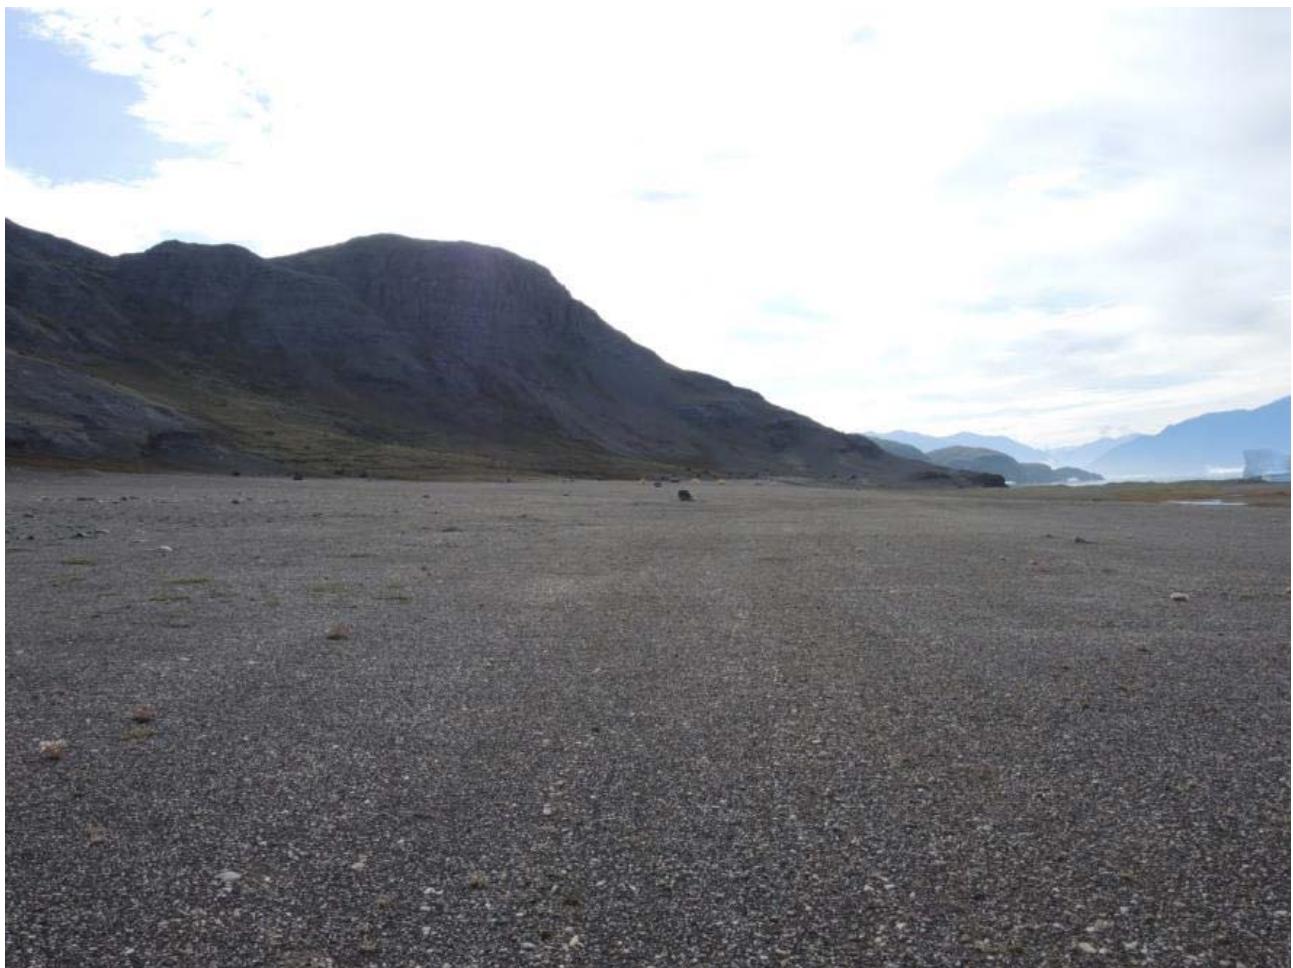
Figur 1. Køresporet på grusfladen ved GRO#3, 4. august 2015. Vanskeligt at se på afstand.

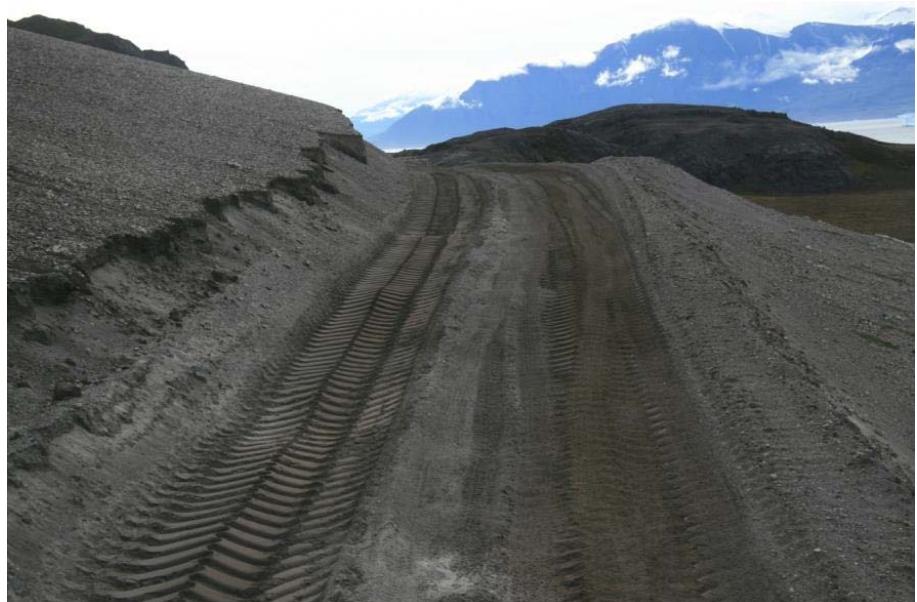
**Figur 4.** Nordsiden af Steenboes Hill (km 22,4), 23. august 2007.  
Sporet er skåret ind i en stor sandet udskridningskegle.

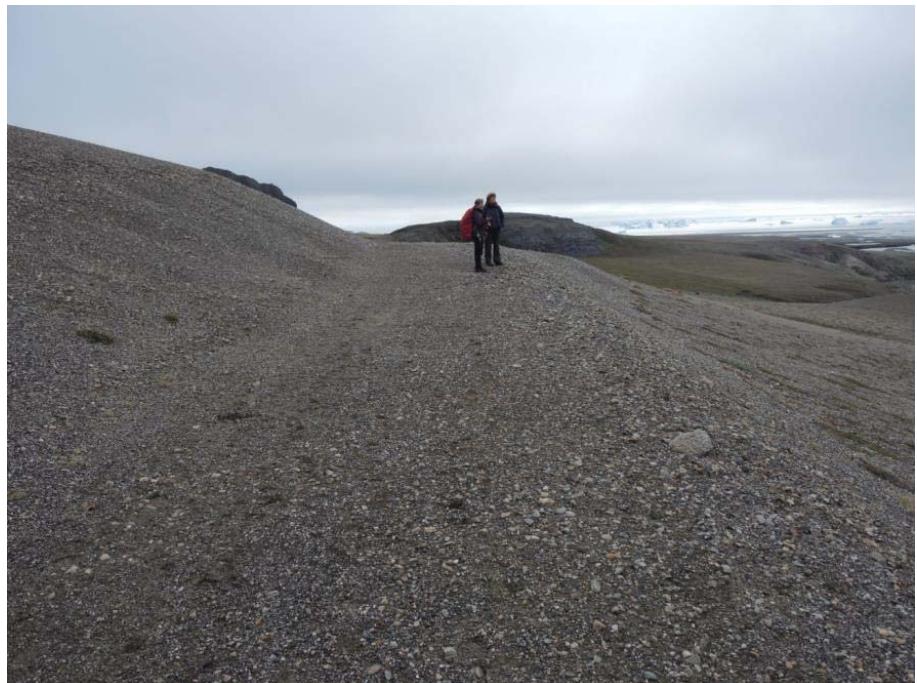
**Figur 5.** Samme sted som Figur 4, 4. august. 2015. Den stejle side til venstre for sporet er jævnet ud.

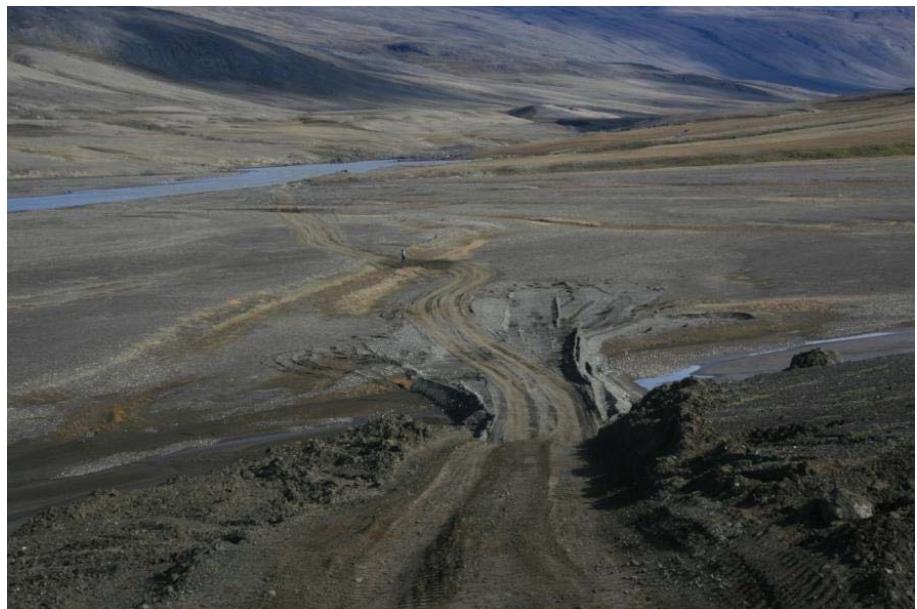
**Figur 7.** Samme sted som Figur 6, 4. august 2015. Volde og spor er glattet ud og rørunderføring fjernet.

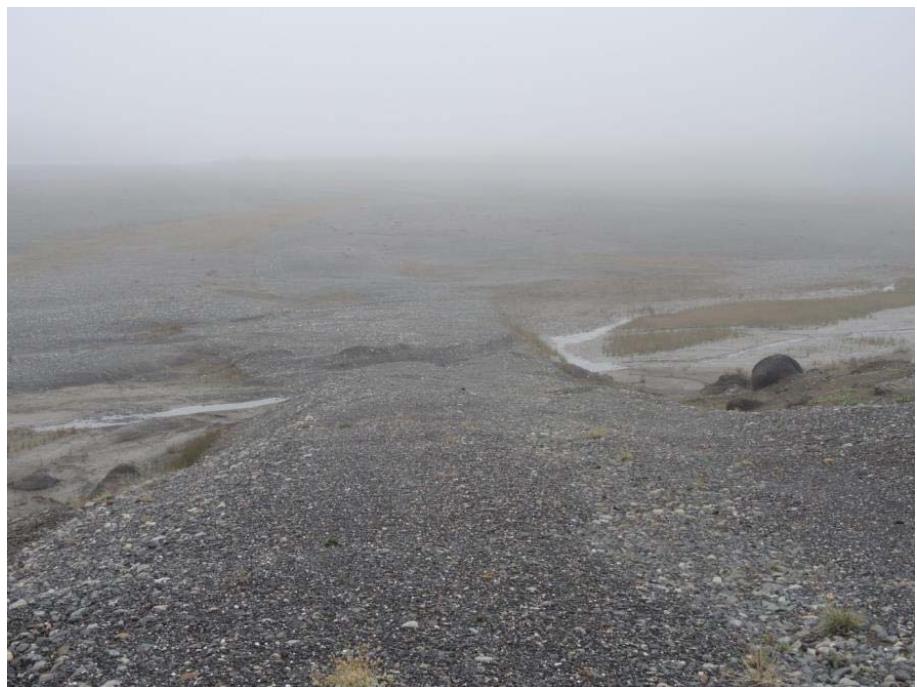
**Figur 8.** Sporet helt ude ved elven (km 21,4), 23. august 2007.

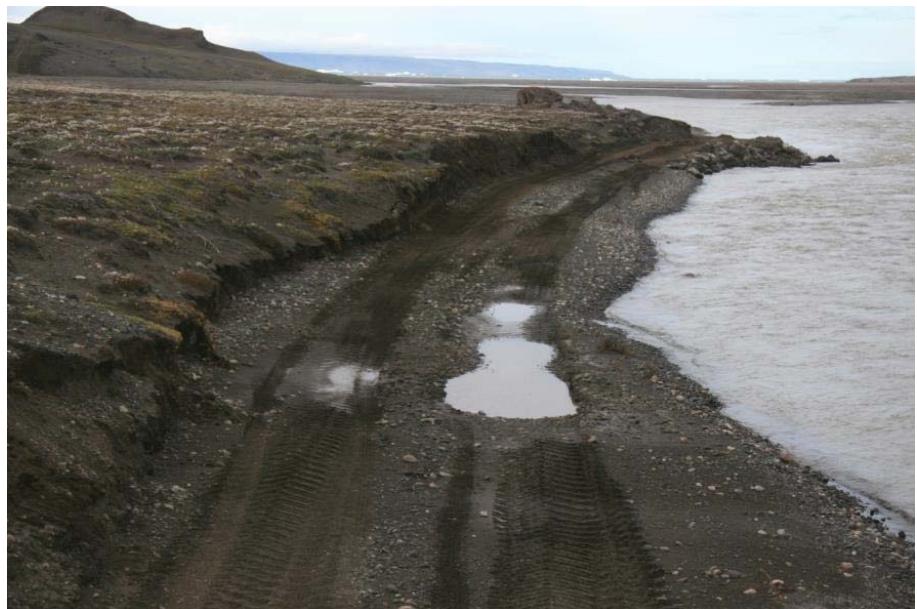
**Figur 9.** Samme sted som Figur 8, 4. august 2015. Her er de stejler brinker jævnet ud. På trods af at vandet må have været oppe over sporet, ses der stadig hjulaftryk.

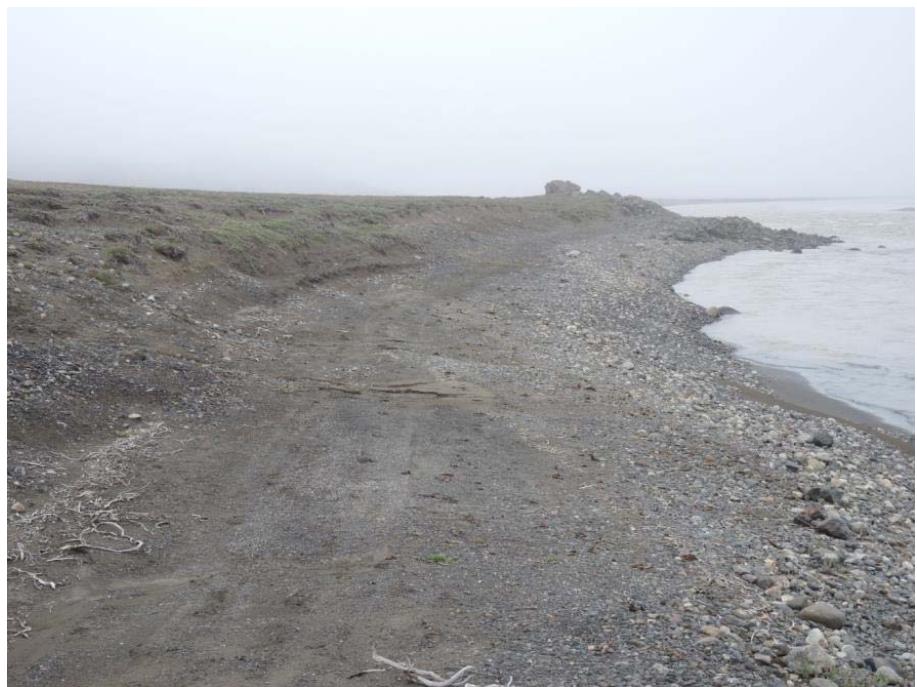
**Figur 10.** Sporet på en opfyldning i elvlejet (km 21,2), 23. august 2007.

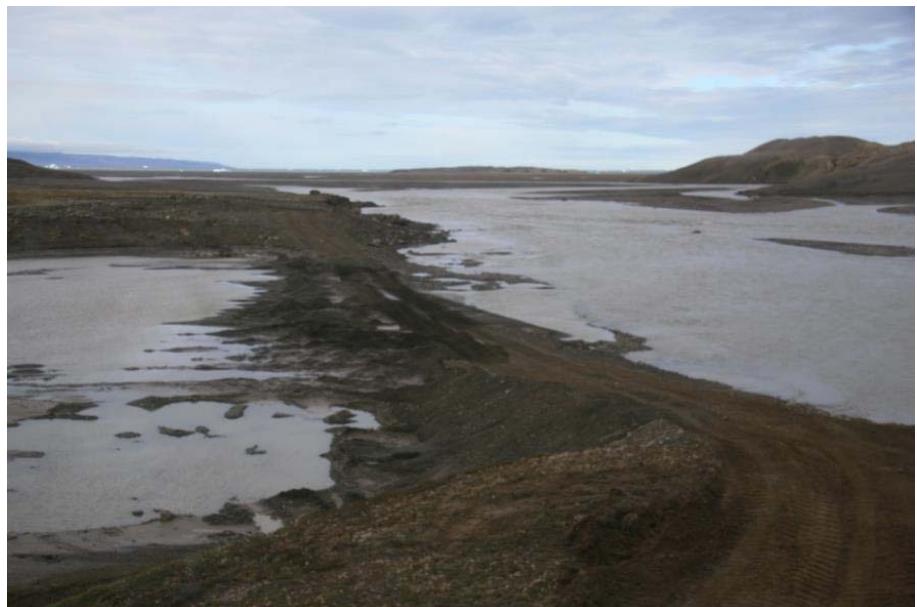
**Figur 11.** Samme sted som Figur 10, 4. august 2015. Opfyldningen, særligt ved opkørslen, er næsten intakt.

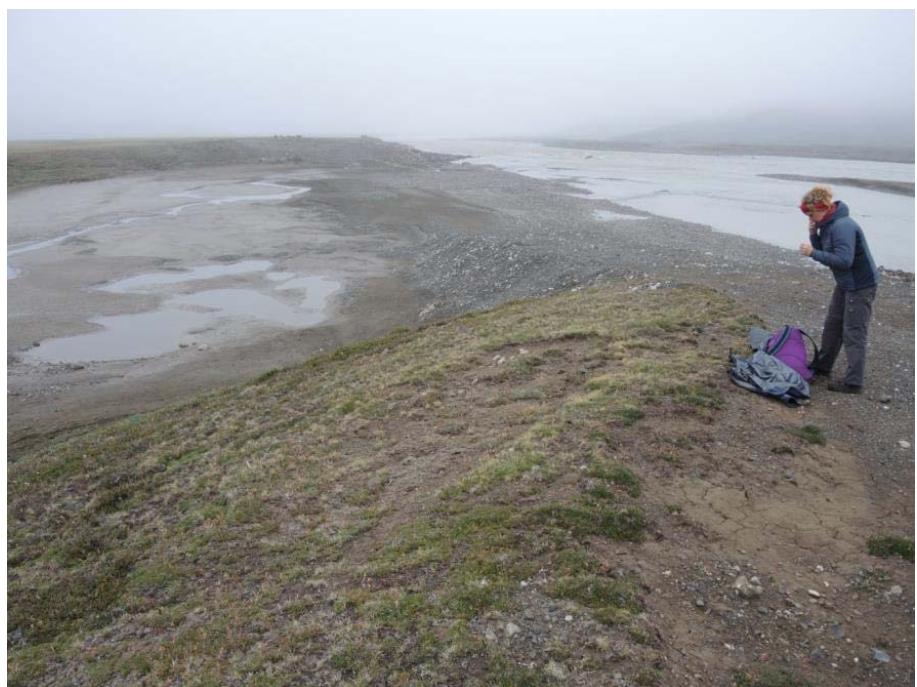
**Figur 12 (to fotos).** Sporet på opfyldning (oven på fiberdug og geo grid) hen over det fugtige græsland (km 21,0), 28. august 2007.

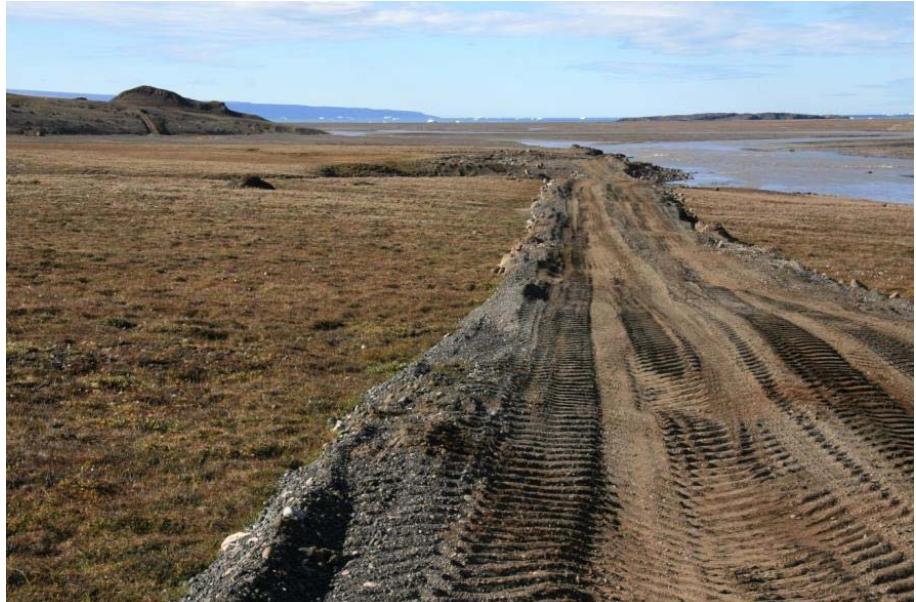
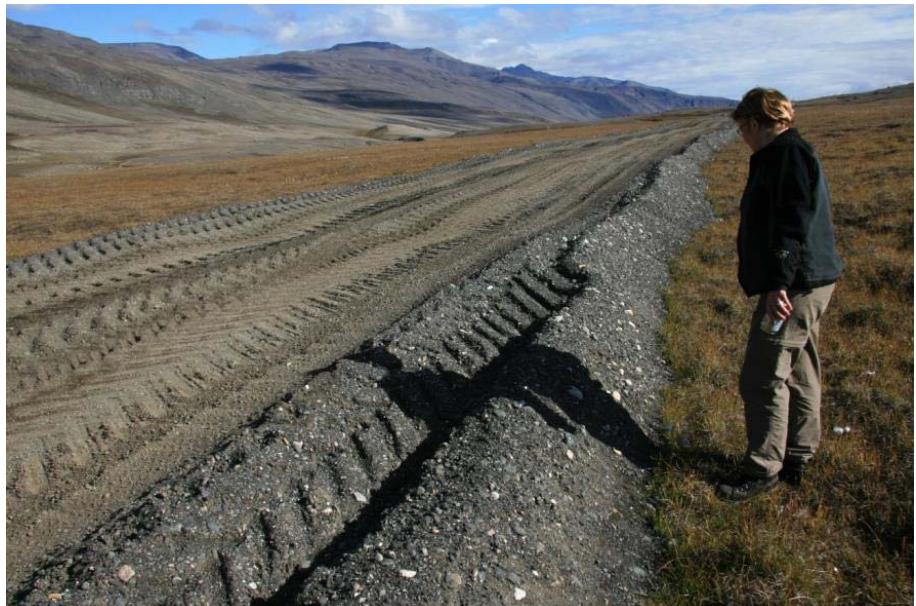
**Figur 13 (to fotos).** Omrent samme sted som Figur 12, 4. august 2015. Den høje vold langs sporet er jævnet ud.

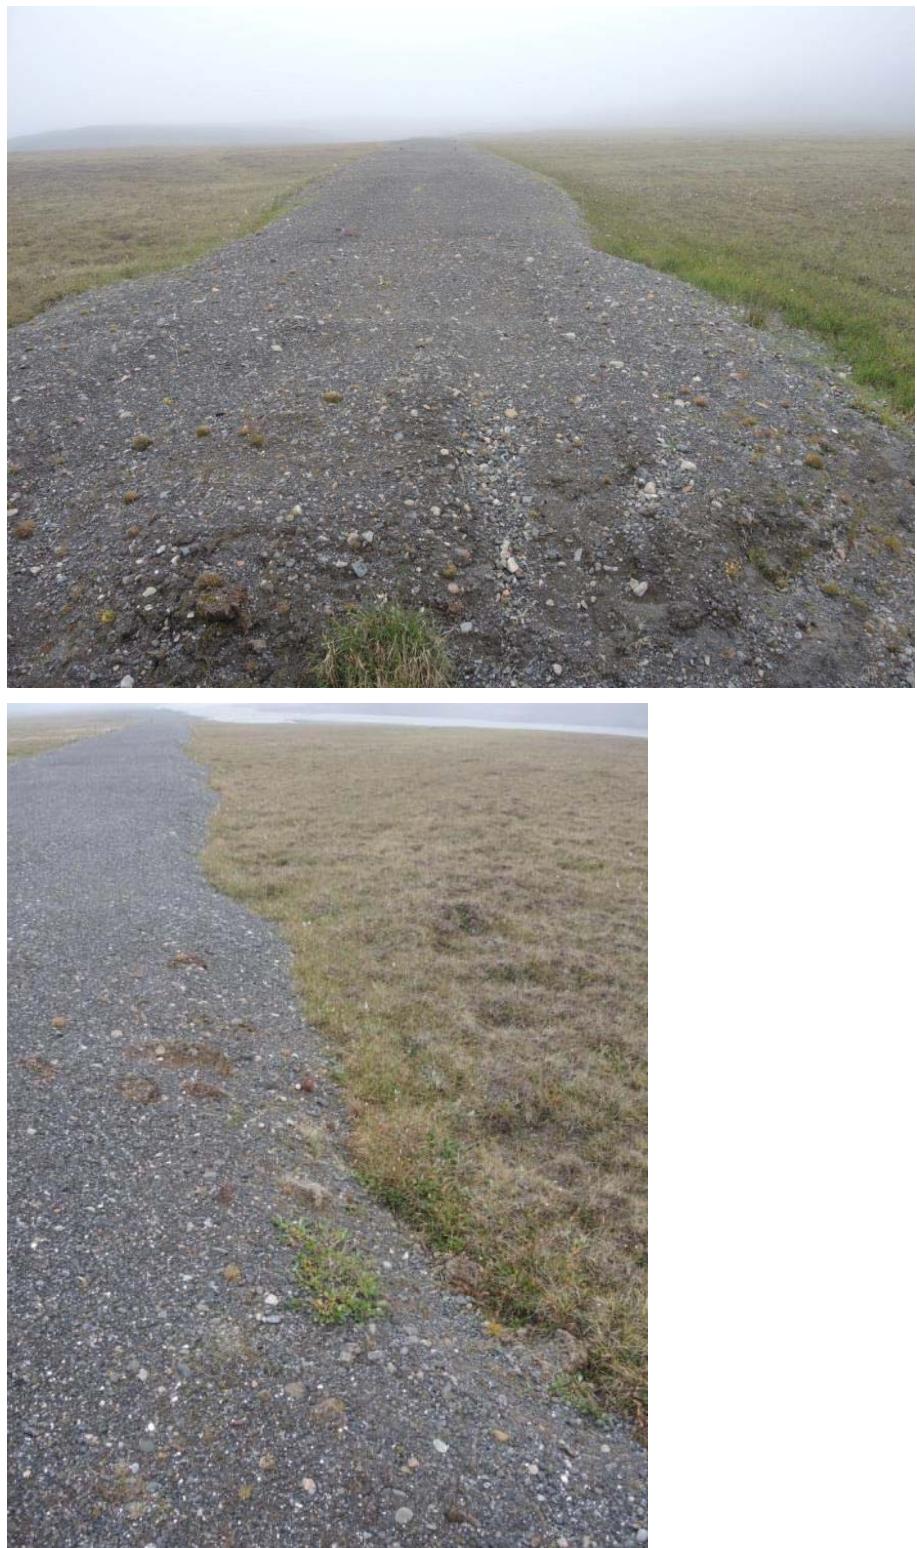
**Figur 14.** Sporet på opfyldning i lavning (km 20,0) med rør til vandløb i bunden, 28. august 2007.

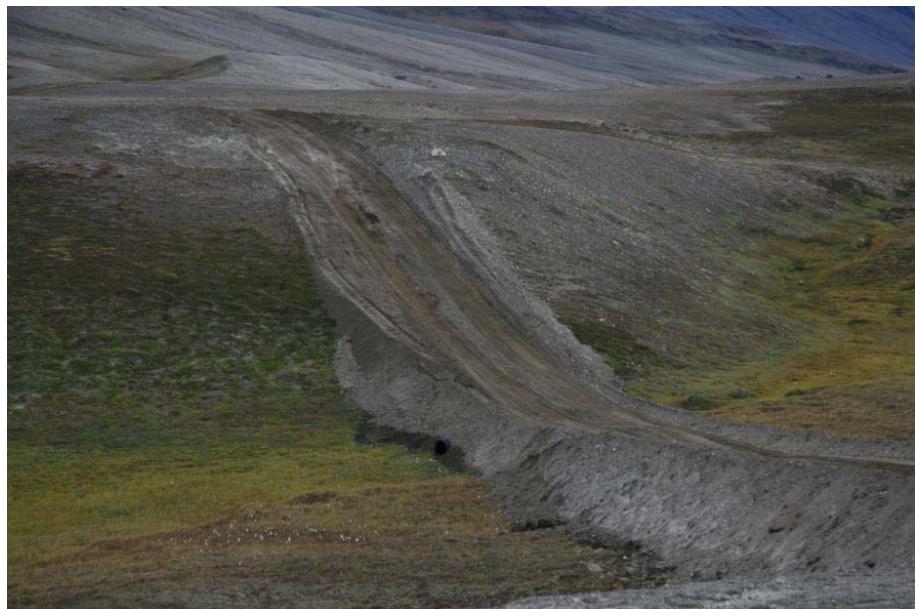
**Figur 15.** Samme sted som Figur 14, 4. august 2015. Opfyldningens sider er jævnet ud, og røret til vandløbet er fjernet. En del vegetation ses nu på selve sporet.
