# MILJØUNDERSØGELSER PÅ DISKO OG NUUSSUAQ, VESTGRØNLAND, AUGUST 2015

Teknisk rapport fra DCE – Nationalt Center for Miljø og Energi

nr. 90

2016

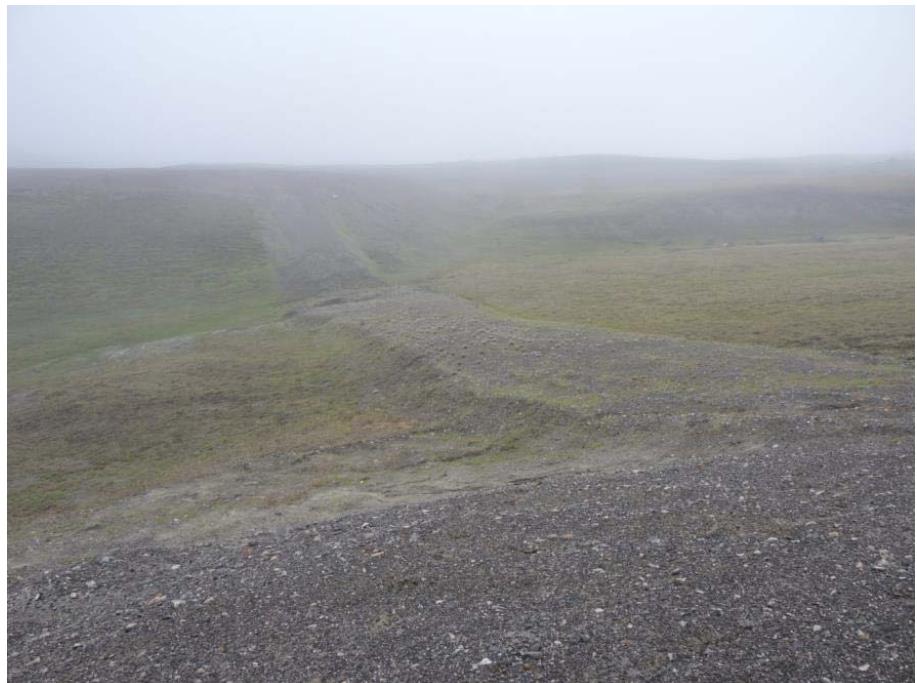
**Figur 16.** Vegetation på sporet ved km 20, 4 august 2015.

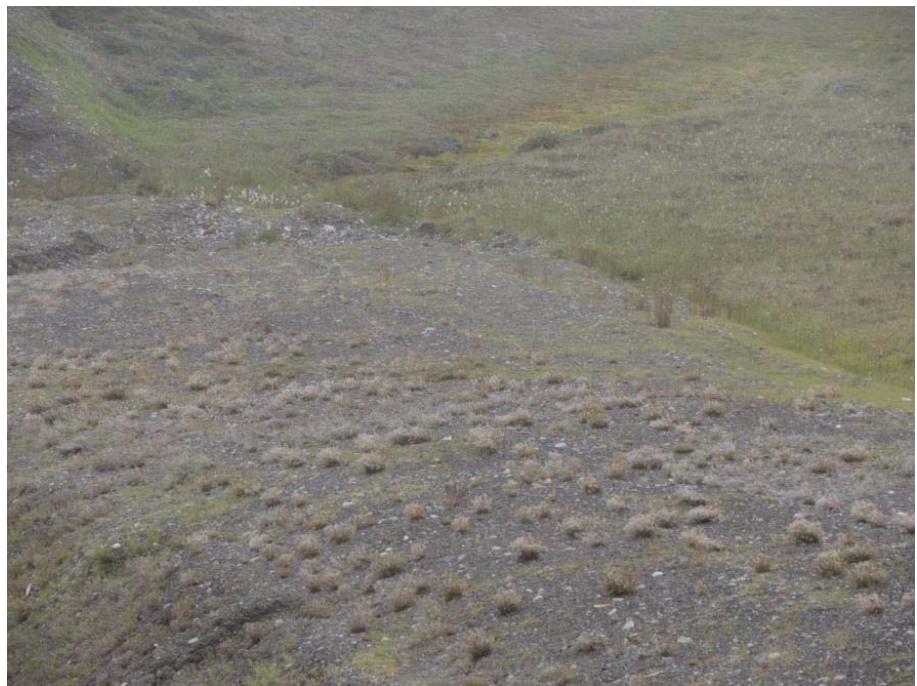
**Figur 17.** Overførslen ved km 20,0. Røret er fjernet, men jorden blot kaste op i en stor bunke. 4. august 2015.

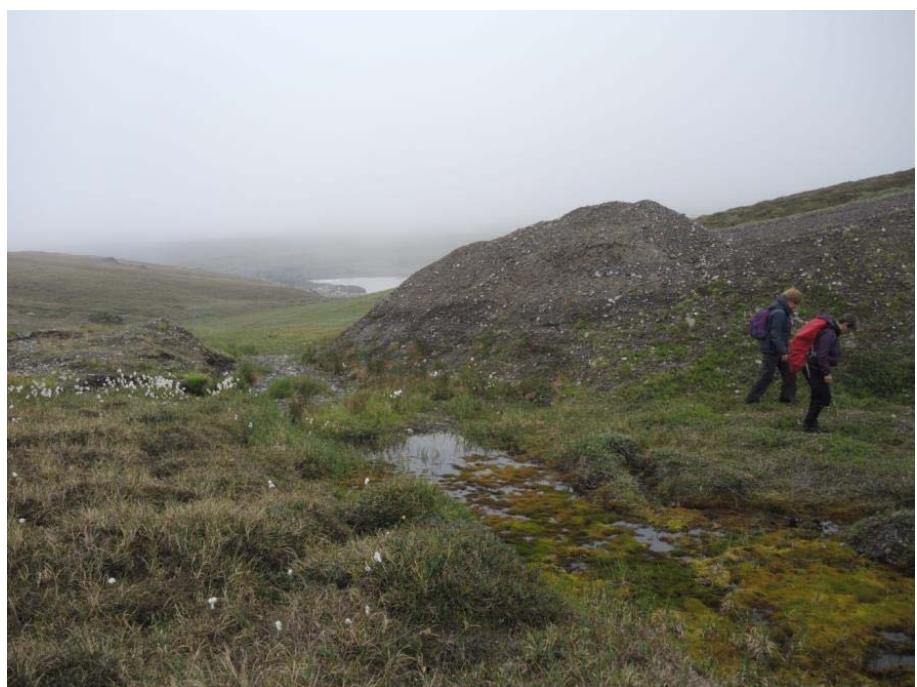
**Figur 18.** Overførslen ved km 20,0. Røret er fjernet, men fiberdug og *geo grid* ligger stadig på stedet, 4. august 2015.

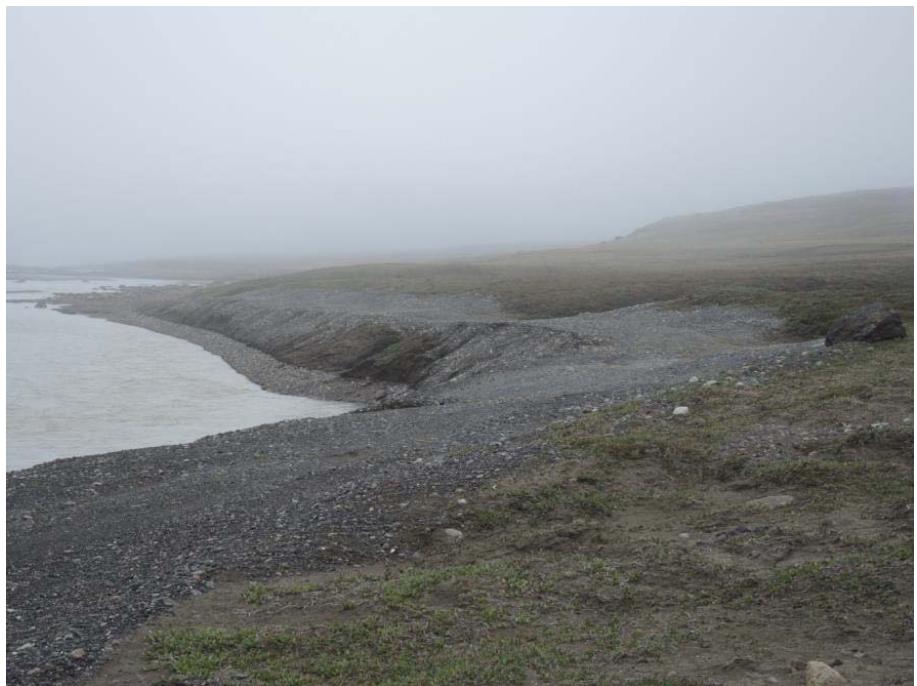
**Figur 25.** Opgivet kørespor (km 18,8), 28. august 2007. Sporet blev forlagt til flodsengen. Selve sporet er jævnet ud, men her er der ikke lagt grus på.

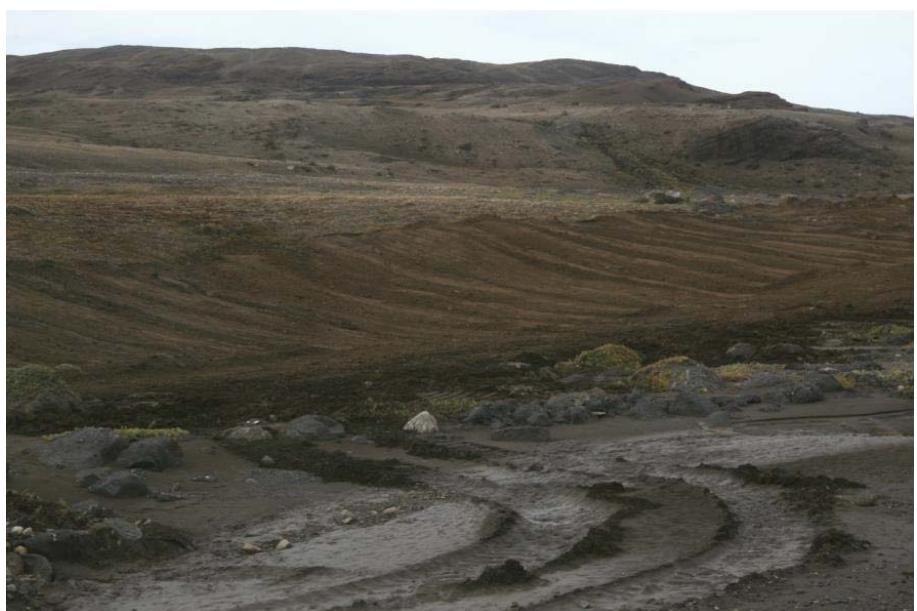
**Figur 26.** Samme sted som Figur 25 (set fra den anden side), 4. august 2015. Sporet er blevet planeret, skrænterne jævnet ud, men der er ikke lagt grus på spor og skrænter, og der ses vanderosion på skråningen.

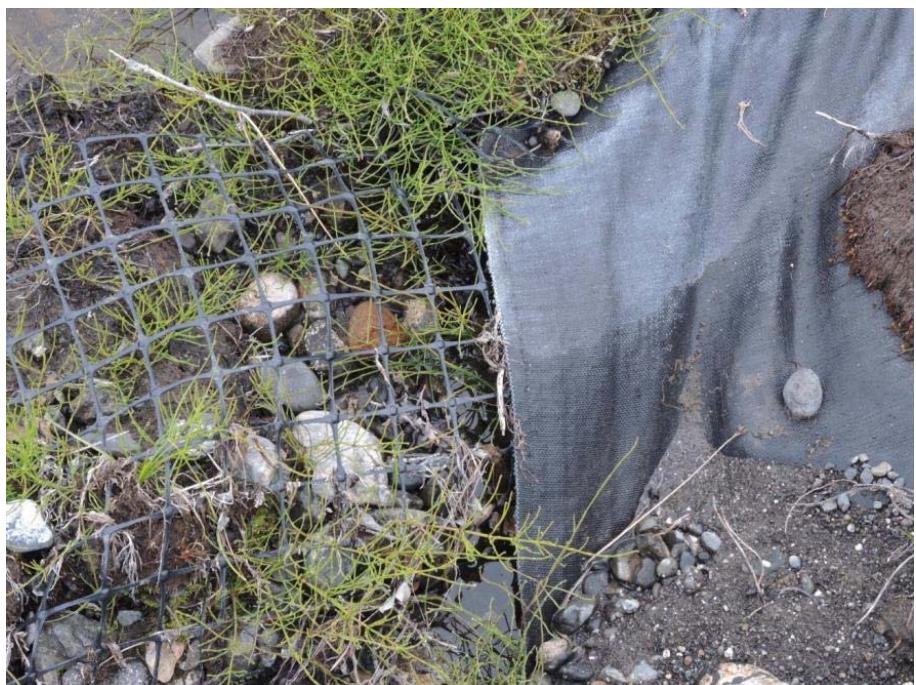
**Figur 28.** Fiberdug og *geo grid* blottet, hvor et underføringsrør er fjernet.

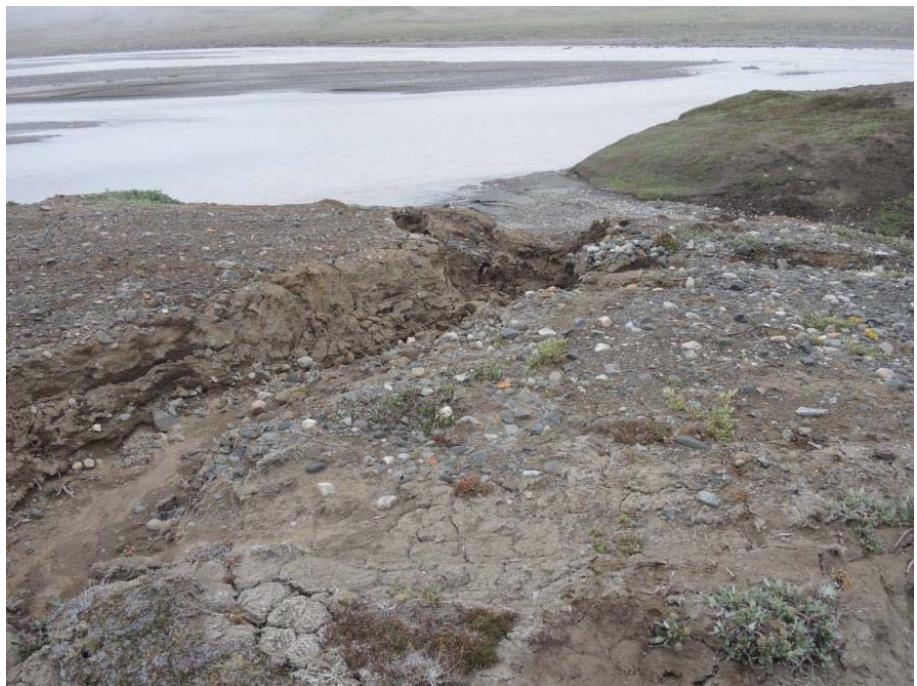
Figur 1 til 4. Her er thermokarsten opstået på siderne af et lille elvleje ca. 6,5 km langs sporet fra landingspladsen på kysten. Figur 5 og 6 viser en mindre thermokarst-skade på nedkørslen fra passet ned i Aaffarsuaq-dalen, ca. 3 km fra landingspladsen på kysten (se Figur 5, thermokarst 2).

**Figur 5.** Et andet eksempel på  
thermokarst ved nedkørslen mod  
elvlejet ved Steensboes Hill. 4.  
august 2015. Formentlig forårsa-  
get af strømmende vand fra  
køresporet, som ses i baggrun-  
den.

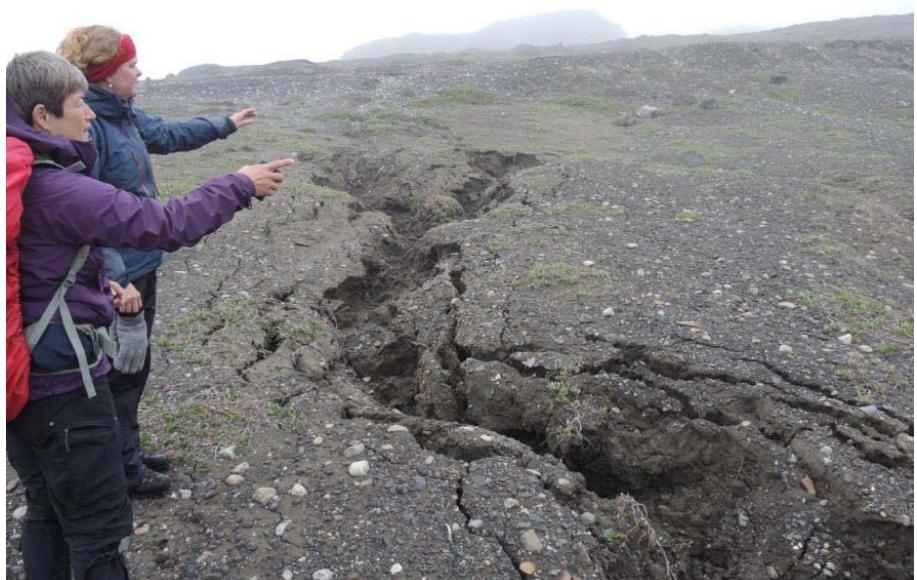
**Figur 6.** Samme som på Figur 5.
